## Marge amb escala volada del Grau

Castellbell i el Vilar

**Número de fitxa** 08053 - 319  
**Àmbit:** Patrimoni immoble  
**Tipologia** Element arquitectònic  
**Estil / època:** Contemporani Popular Modern  
**Segle** XVIII-XIX  
**Estat de conservació** Regular  
**Notes de conservació:** L'abandonament del conreu, potser alguna intervenció a la feixa superior ha provocat l'aparició d'un colador, que no és res més que una esquerda o cresta a proximitat del marge per la seva part superior originat perquè l'aigua s'ha emportat la terra estovada i s'ha escolat entre el reble, que acabarà sortint entre les pedres de la cara del marge, o per sota.  
**Protecció** Inexistent  
**Accés** Fàcil  
**Ús actual:** Sense ús  
**Titularitat** Privada  
**Titular:** 08052A0050001800000E  
**Autoria de la fitxa** Jordi Montlló i Laura Bosch

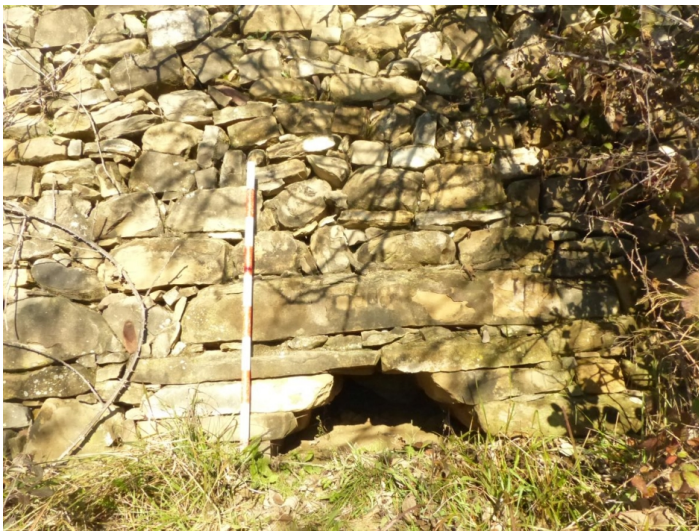
La segona fotografia ha estat cedida per Marcel·lí Puigdemívol i permet veure l'estructura que la vegetació actual amaga.
