## Dipòsits del camí de cal Guixa al Gall

Castellbell i el Vilar

**Número de fitxa** 08053-441  
**Àmbit:** Patrimoni immoble  
**Tipologia** Element arquitectònic  
**Estil / època:** Popular Modern Contemporani  
**Segle** XVIII-XIX  
**Estat de conservació** Bo  
**Notes de conservació:** Es tracta d'un element, molt ben conservat i que segurament no fa massa anys encara s'emprava. El mur de pedra està segellat amb ciment, molt ben realitzat.  
Per tal de preservar-lo caldria tallar els pins que neixen al seu voltant i a tocar dels murs i arrencar la vegetació que creix a tocar de la coberta, ja que les arrels l'acabarien malmetent.  
**Protecció** Inexistent  
**Accés** Fàcil  
**Ús actual:** Sense ús  
**Titularitat** Privada  
**Titular:** 08052A0080003900000X  
**Autoria de la fitxa** Jordi Montlló i Laura Bosch

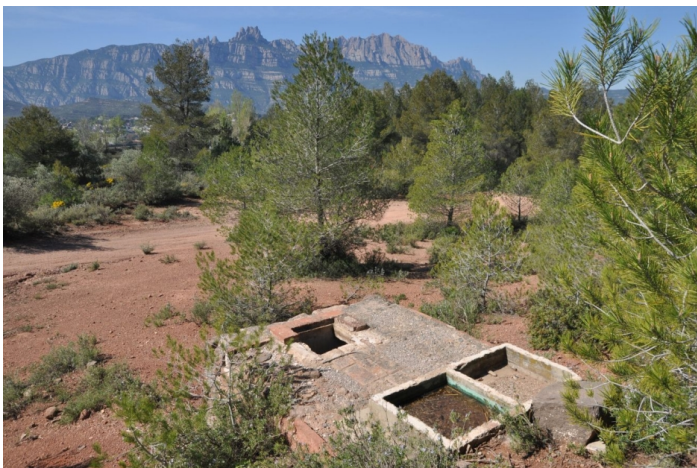
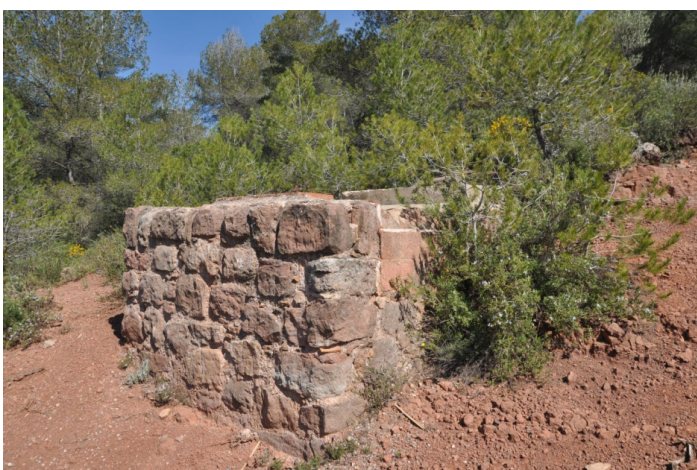
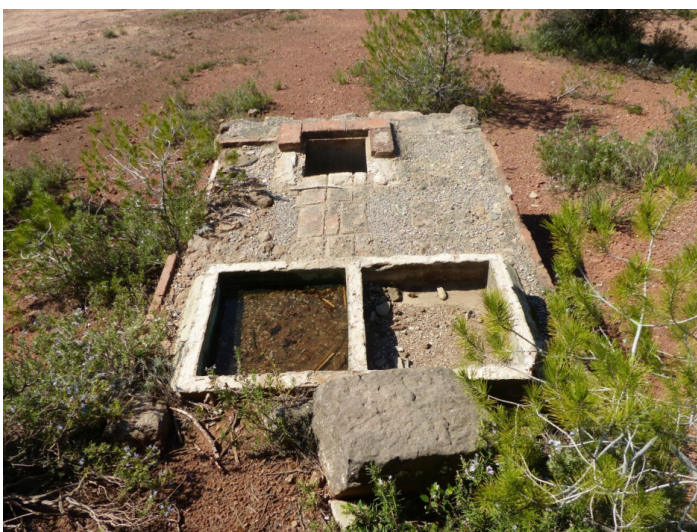
Cisterna ubicada a mà dreta del camí que mena del Viladoms al Gall de Dalt. Consisteix en una construcció de planta rectangular, excavada parcialment en el marge, per la seva part posterior. Mesura 3 metres de llargària per 1,90 metres d'amplada i 1,95 metres de fondària interior. Està construïda amb aparell de maó disposat en cantell i reforçada per la part de ponent amb pedra lligada amb morter. El sostre és de volta de maó pla. L'interior està totalment arrebossat per evitar pèrdues d'aigua. A l'exterior, hi ha la boca per extreure l'aigua. Mesura 0,45 metres de costat i està, emmarcada per una filera de maó pla, més gruixut, del qual només se'n conserven quatre peces, que servia per aguantar la portella, probablement de fusta. A l'altre costat de la coberta, a tocar del marge, hi ha una solera feta de ciment pòrtland amb dues piques bessones, de 0,53 metres de costat que servien per preparar el brou o caldo bordelès. D'aquestes piques, només en queda l'alçada de la primera filera de maons, disposada en cantell. Segurament s'hagin desmuntat. La canal de recollida d'aigües pluvials que omplia la cisterna ha desaparegut o bé ha quedat colgada per la terra.

Per sobre de la cisterna hi ha les restes d'una barraca de pedra seca.
