## Ermita de Sant Quintí

Castellbisbal

**Número de fitxa** 08054-34  
**Àmbit:** Patrimoni immoble  
**Tipologia** Edifici  
**Estil / època:** Medieval Romànic Modern  
**Segle** XI  
**Estat de conservació** Bo  
**Notes de conservació:** Tot i els problemes d'humitats els propietaris tenen cura del seu estat.  
**Protecció** Legal  
**Observacions protecció:** BCIL-3706-I  
**Número inventari** IPA núm. 27359. BCIL 3706-I  
**Generalitat i altres inventaris**  
**Accés** Restringit  
**Ús actual:** Religios  
**Titularitat** Privada  
**Titular:** 6179601DF1867N  
**Autoria de la fitxa** Raquel Valdenebro Manrique  
**Data de registre de la fitxa:** dj., 07/07/2011 - 02:00

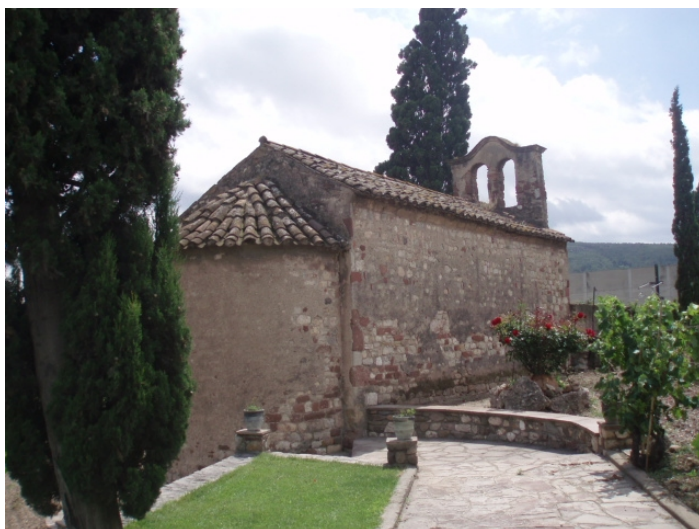
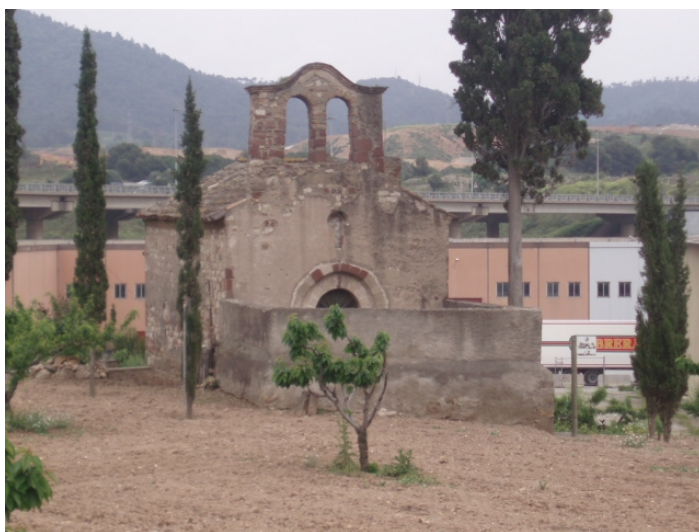
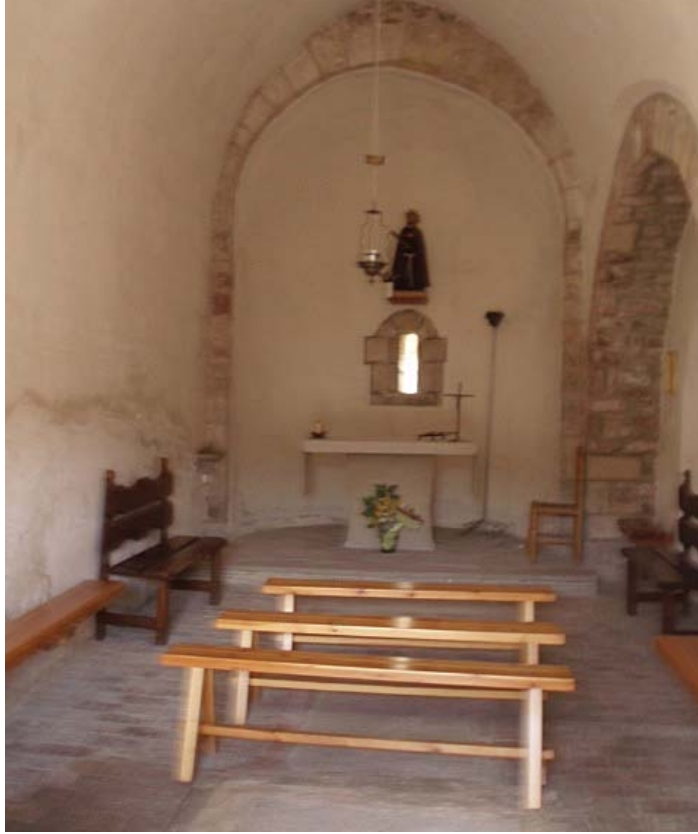
Capella orientada Est - Oest formada per una nau rectangular amb un absis semicircular a llevant, sense arcuacions. A mig dia, prop del presbiteri, s'obre una absidiola semicircular amb dues lesenes, que arranquen del sòcol, però que no arriben a la part superior. Les finestres són de doble esqueixada. L'accés a l'interior es realitza mitjançant una porta de mig punt, amb una arquivolta en degradació entorn de l'arc d'obertura. No hi ha timpà sinó un reixat modern. La capella, totalment arrebossada a l'exterior i engalbada a l'interior, està coberta amb una volta de canó lleugerament apuntada i, només en petits indrets on l'arrebossat ha saltat, es deixa entreveure l'aparell divers: d'espiga, amb còdols, de carreus petits, grans i quadrats, i encara més grans a les cantonades...etc. Aquest fet ens fa pensar que potser es va edificar o restaurat en diversos períodes. CC.AA. (1983) L'interior es troba arrebossat en color clar i decorat de manera molt sobria amb una imatge de Sant Quintí situada sobre una atosta que sobresurt del mur de l'absis.
