Can Banyadell

Castellbisbal

Número de fitxa 08054-109
Àmbit: Patrimoni immoble
Tipologia Edifici
Estil / època: Contemporani Popular
Segle XIX-XX
Any 1850
Estat de conservació Bo
Protecció Legal
Observacions protecció: BCIL 3717-I
Número inventari IPA núm. 27370
Generalitat i altres inventaris
Accés Fàcil
Ús actual: Productiu
Titularitat Privada
Titular: 001110200DF19F
Fitxes associades:
[Jaciment de can Banyadell](#)
Autoria de la fitxa Raquel Valdenebro Manrique

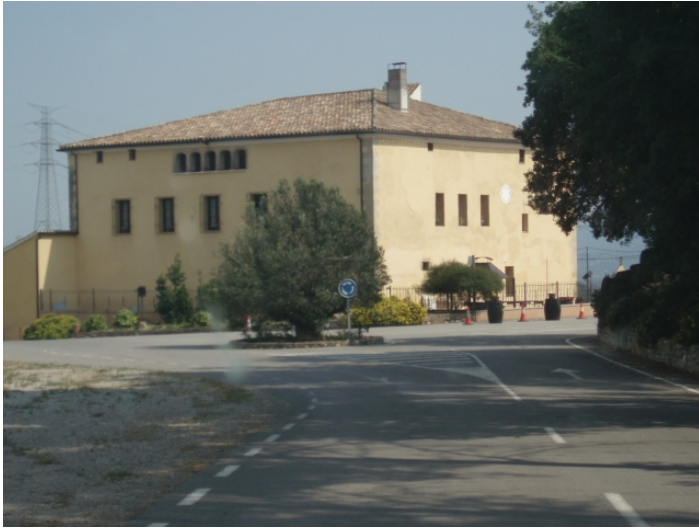
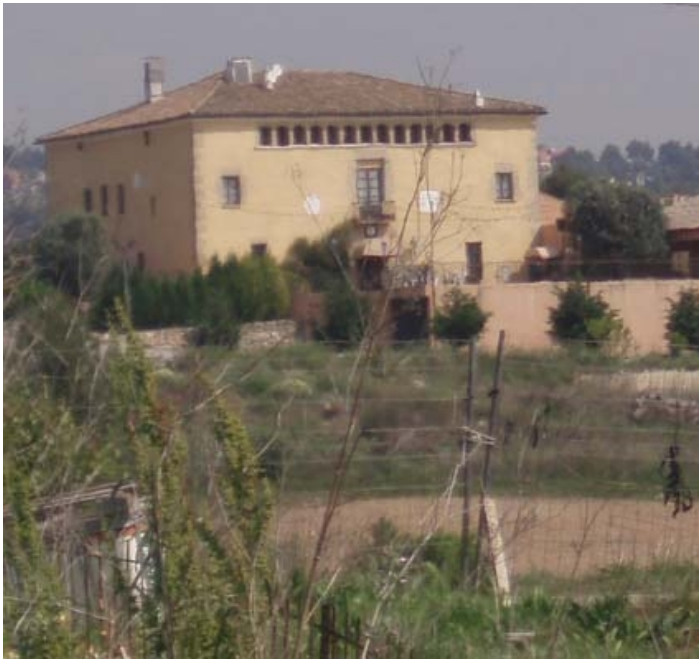
Masia de planta quadrangular coberta a quatre aigües. Es tracta d'una construcció aixecada en mur de mamposteria irregular, arrebossada i pintada en color groguenc. Les cantonades són reforçades amb carres quadrangulars i rectangulars disposats ordenadament, que s'ha deixat sense arrebossar. Compta amb planta baixa, primer pis i golfes. La façana principal es troba encarada a ponent i s'obre amb un portal adovellat de mig punt, afectat per algunes reformes posteriors de la casa. Una d'aquestes reformes és el balcó que s'obre immediatament a sobre del portal, a l'alçada del primer pis, que talla la part superior de l'arcada. Als extrems d'aquesta façana s'obren sengles finestres rectangulars. Es tracta de finestres allindades, en les quals s'ha deixat a la vista llindes i brancals. Destaca la galeria d'arcs a la planta de sota coberta. Els arcs d'aquesta galeria són de mig punt rebaixats fets amb carreus. A la façana de llevant es torna a repetir aquesta mateixa arcada però es redueix el número d'arcs i són de mida inferior. En aquesta façana posterior de llevant, les finestres es reparteixen ordenadament a l'alçada del primer pis. Es tracta de finestres rectangulars que conserven llindes i brancals a la vista. A la façana de migdia s'adossa un cos destinat a celler. A la zona de ponent s'ha aixecat un altre cos destinat a magatzem. A la zona sud s'ha condicionat un porxo i unes edificacions destinades a quadres. En línies generals tota la casa ha estat reformada íntegrament, reproduint de manera aproximada els volums originals, i conservant alguns elements com el porta d'accés i alguna finestra.
