Mina d'aigua de can Nicolau

Castellbisbal

Número de fitxa 08054-178
Àmbit: Patrimoni immoble
Tipologia Edifici
Estil / època: Contemporani Popular
Segle XIX-XX
Estat de conservació Dolent
Notes de conservació: La manca d'ús d'aquest element ha propiciat el deteriorament dels murs i l'espai interior.
Protecció Legal
Observacions protecció: BPU
Accés Fàcil
Ús actual: Sense ús
Titularitat Privada
Titular: 3651001DF1935S
Fitxes associades:
[Can Nicolau de Dalt](#)
Autoria de la fitxa Raquel Valdenebro Manrique
Data de registre de la fitxa: dl., 11/07/2011 - 02:00

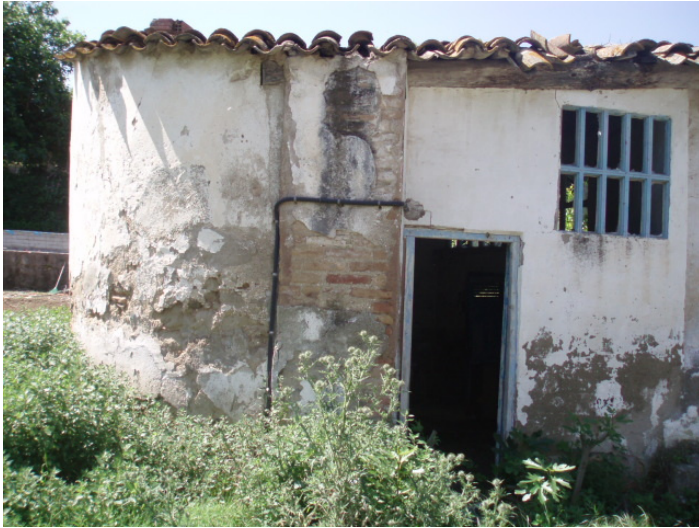
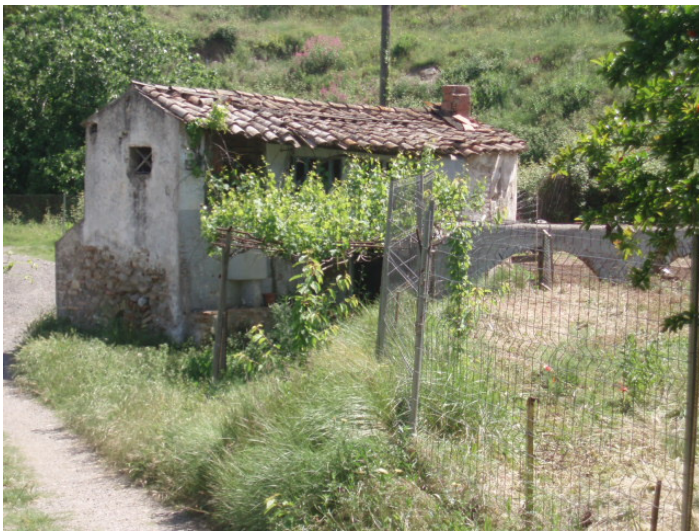
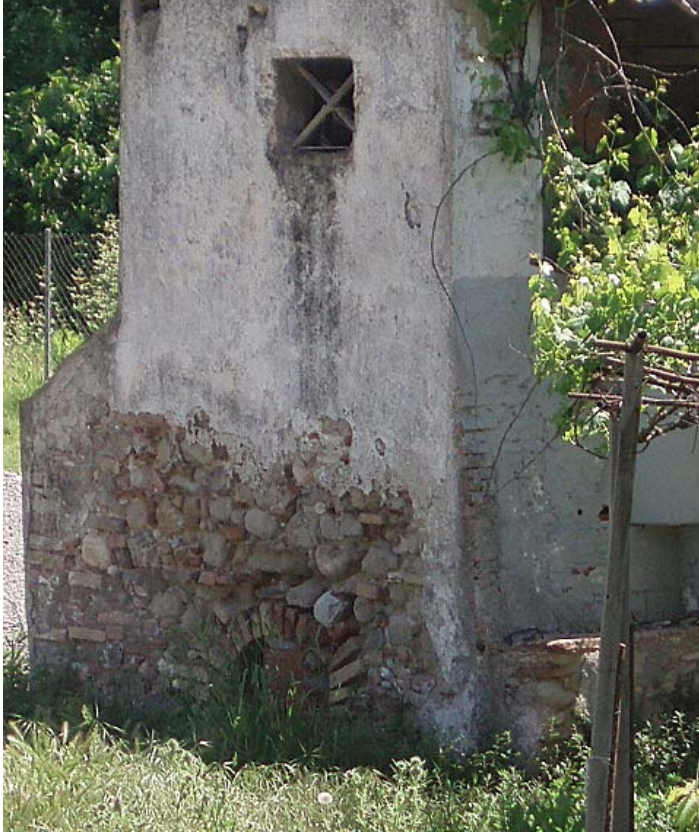
Edifici de planta rectangular amb la part posterior que presenta una forma arrodonida. Es troba cobert a dues aigües amb el carener perpendicular a la façana. Es traca d'una construcció de caire popular aixecada en mur de mamposteria irregular unit amb morter de calç, arrebossat posteriorment i amb restes de pintura de color blanc. Aquesta tipologia de parament es conserva al sector de la façana i a la part posterior de l'edifici, mentre que als laterals s'han efectuar reparacions en maó de diverses mides. La façana principal no es correspon amb els murs laterals a nivell de mides i materials, per la qual cosa sembla que aquestes han estat refetes en un moment posterior. La façana principal presenta una arcada de mig punt a la part inferior que dona accés a un espai soterrat. Els accessos a l'interior de l'edifici es realitzen mitjançant dues portes obertes a cadascun dels murs laterals, una a cada mur. Del mur de ponent arrenca un aqüeducte format per 6 arcades de mig punt que desguassa en una bassa quadrangular. Tots dos elements - bassa i aqüeducte - són fets en mur de mamposteria i es troben arrebossats. L'interior de l'edifici no conserva subdivisions interiors i segons explicacions del propietari actual contenia dues bombes d'extracció d'aigua.
