La Cercosa

Castell de l'Areny

Número de fitxa	08057 - 34
Àmbit:	Patrimoni immoble
Tipologia	Edifici
Estil / època:	Modern Popular
Segle	XVII
Estat de conservació	Dolent
Notes de conservació:	En procés d'enrunament.
Protecció	Inexistent
Accés	Difícil
Ús actual:	Sense ús
Titularitat	Privada
Titular:	08056A003000100000WH
Autoria de la fitxa	Sara Simon Vilardaga
Data de registre de la fitxa:	dl., 23/02/2015 - 01:00

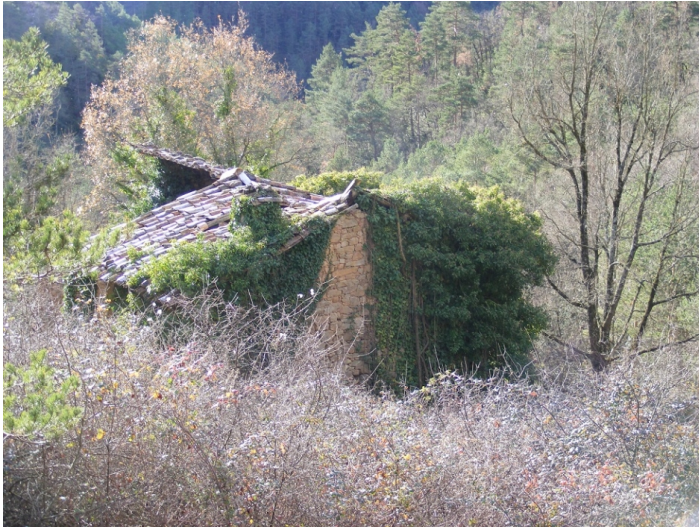
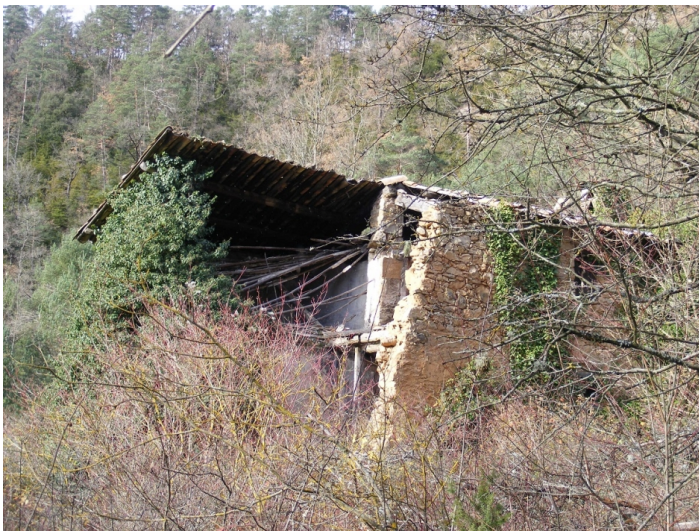
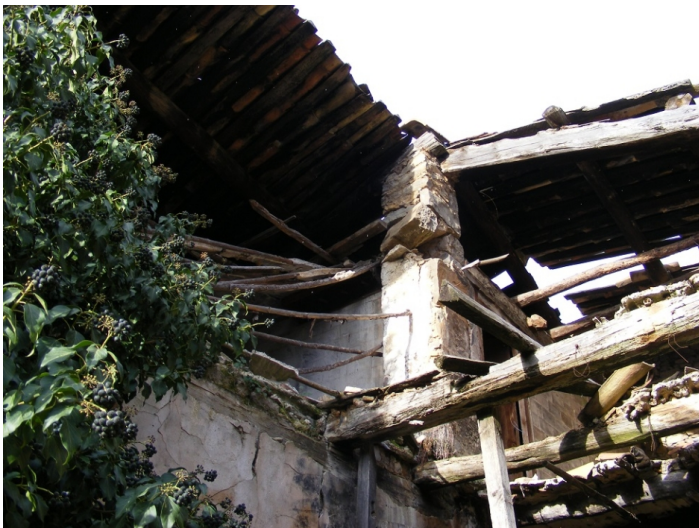
Masia en procés d'enrunament, tot i que encara conserva part de l'estructura fins la coberta, part del costat sud-est s'ha ensorrat. Les estructures a més, estan molt cobertes de vegetació. La casa mostra una planta rectangular amb algun cos adossat, tenia planta baixa, primera, segona i unes petites golfes. La coberta era a dos vessants amb el carener perpendicular a la façana principal que era orientada a migdia. En conjunt els murs mostren paredat comú format per pedres irregulars en mides i formes, i a les cantoneres carreus només desbastats. Es tracta d'una casa de dos cossos paral·lels, separats per una paret mitgera a planta baixa; a partir de la planta primera trobem un pilar central i divisions interiors de parets i envans per distribuir els espais. Pel que fa als forjats, a la planta baixa és de cairats recolzats a les parets amb llates i posts de fusta a sobre, a planta primera és de bigues poc carejades i alguns troncs amb encofrat de guix i morter al damunt. A la planta baixa els espais eren destinats al bestiar, encara hi ha restes de les menjadores. A planta primera la crugia del costat de llevant era destinada a sala amb la cuina de fogons, la pica i la llar de foc amb el forn de pa, a l'altre crugia sembla que hi havia habitacions, a través d'una de les quals s'accedia a la comuna, adossada a la façana de ponent. A la planta segona sembla que hi havia diverses habitacions. A pocs metres al nord de la casa hi ha les restes del pallar. S'observa una gran estructura de planta rectangular allargada en sentit est-oest. Els murs són de paredat format per pedres irregulars, amb molta presència de pedres de mides grans, i a les cantoneres blocs desbastats.
