## Caps de biga del cor de Sant Romà de la Clusa

Castell de l'Areny

**Número de fitxa:** 08057 - 91  
**Àmbit:** Patrimoni immoble  
**Tipologia:** Element arquitectònic  
**Estil / època:** Popular  
**Estat de conservació:** Bo  
**Protecció:** Inexistent  
**Número inventari:** Si, IPA 3131  
**Generalitat i altres inventaris:**  
**Accés:** Fàcil  
**Ús actual:** Estructural  
**Titularitat:** Privada  
**Titular:** Bisbat de Solsona. Pl. Palau, 1. 25280 Solsona  
**Fitxes associades:**  
[Sant Romà de la Clusa](#)  
**Autoria de la fitxa:** Sara Simon Vilardaga

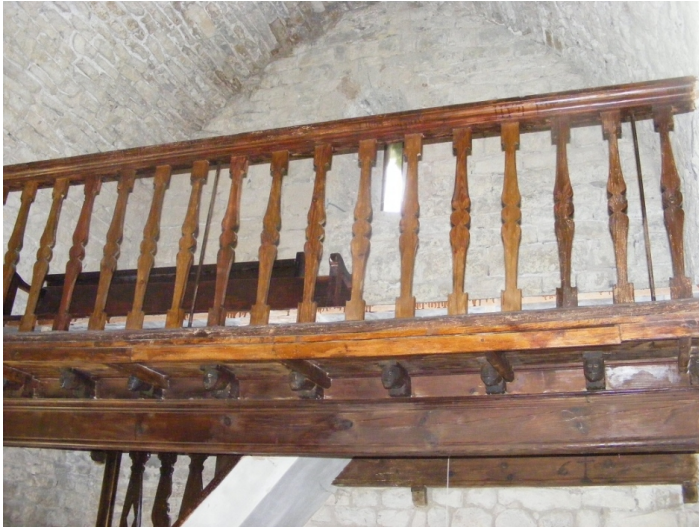
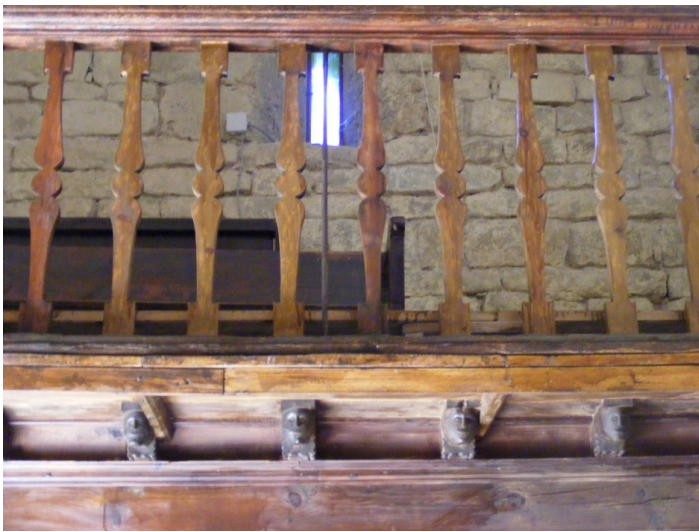
Els caps de biga que formen part de l'estructura del cor de Sant Romà de la Clusa i que a la vegada en constitueixen un element decoratiu, és format per un conjunt d'onze caps de biga. Aquests acabaments o caps de les bigues mostren una decoració consistent en caps humans tallats en els extrems finals de les bigues, essent visibles des de la nau de l'església.

El cor està situat a l'extrem de ponent de la nau de l'església, és una estructura bastida en fusta a la que s'hi accedeix per un primer tram d'escala d'obra i un segon tram de fusta. L'estructura del cor consta de dues jàsseres amb els angles exteriors motllurats; una d'aquestes està arrambada al mur de ponent i està recolzada al mur nord i en permòdols encastats en el mur oest, l'altra jàssera, la qual dóna a la nau, està recolzada sobre els murs nord i est, damunt d'aquestes es sustenten les bigues i sobre l'empostissat de fusta. Les bigues perpendiculars a la jàssera tenen orientació est-oest, amb la part de ponent encastada al mur i la de llevant quedant lliure, extrem en el que trobem les esmentades decoracions. El cor és protegit per llevant amb una barana de fusta, que té un passamà senzill i unes peces verticals decorades amb senzilles formes corbes i rectes.
