## Barraca d'en Puig-Oriols

Castellfolit de Riubregós

| <b>Número de fitxa</b> | 08060 - 45 |

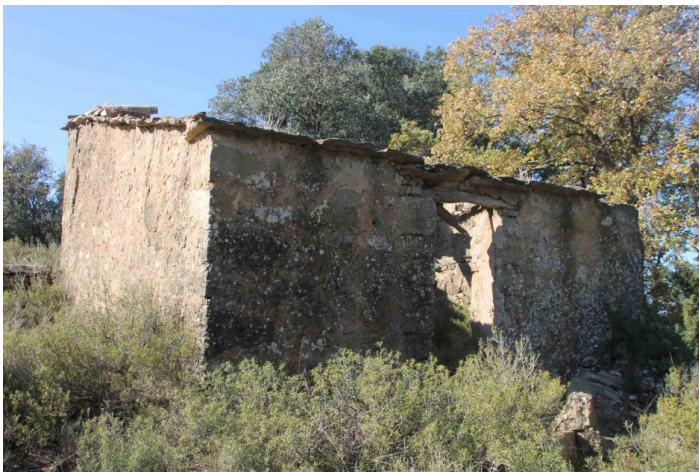
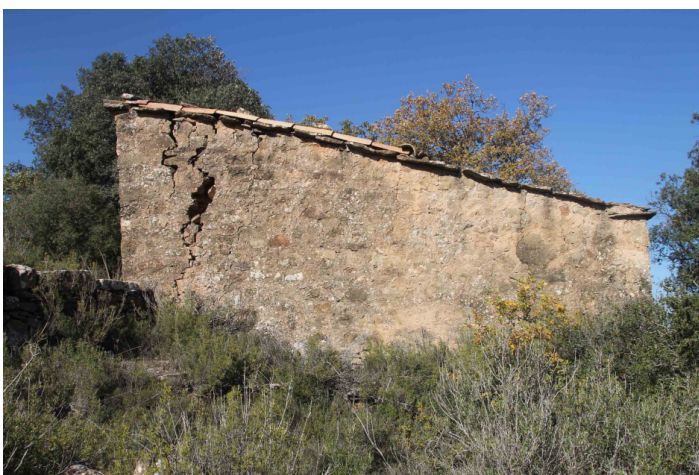
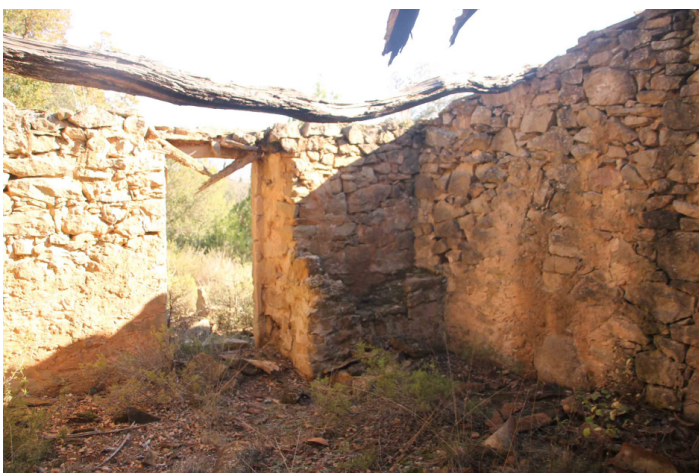
| <b>Notes de conservació:</b> | La construcció està parcialment enrunada, especialment la coberta. |

Es tracta d'una edificació de planta rectangular, amb parament de pedra de mida petita i mitjana, sense escairar i lligada amb morter. Els murs tenen uns 50 cm. de gruix.

La teulada, d'una sola vessant i coberta amb teules de tipologia àrab, està sustentada amb bigues de fusta, i actualment es troba parcialment esfondrada.

L'obertura de la porta es troba a la façana est de la barraca, i no conserva cap element físic de tancament.

Cal pujar un esglaó de pedra per accedir a l'interior del recinte. A banda de la porta d'accés, hi ha una altra obertura: una finestra de forma quadrada, situada al mur posterior de la cabana. A l'interior, l'únic element de mobiliari és una pica situada a l'esquerra de l'entrada, amb parament de pedra petita lligada amb morter, i parcialment destruïda.
