Sínia de Cal Batista

Castellnou de Bages

Número de fitxa 08062 - 51
Àmbit: Patrimoni immoble
Tipologia Element arquitectònic
Estil / època: Contemporani
Estat de conservació Regular
Notes de conservació: La vegetació ha ocupat part de l'edifici
Protecció Inexistent
Accés Fàcil
Ús actual: Sense ús
Titularitat Privada
Titular: Ref. cad.: 006A00040
Autoria de la fitxa Laura Llorens Travé i Jordi Tornés Bes
Data de registre de la fitxa: dt., 23/01/2007 - 01:00

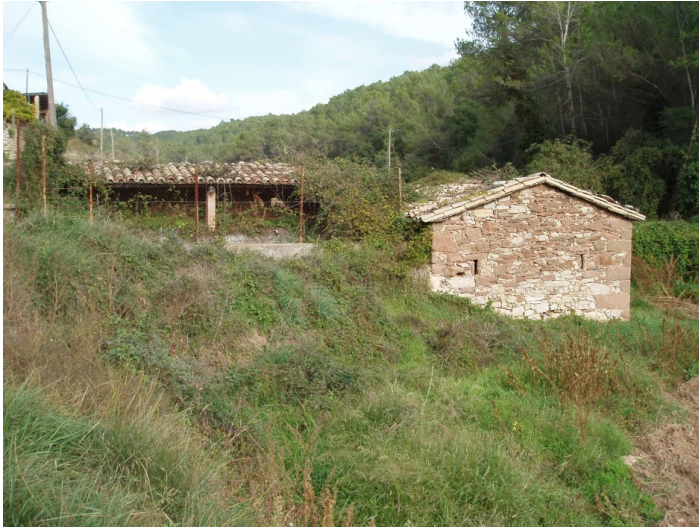
Sínia ubicada a l'interior d'una edificació, amb la coberta a dos vessants, propera al riu d'Or. Les parets són de pedra lleugerament treballada i argamassa, mentre que als eixos entre façanes hi trobem carreus. Als murs es poden apreciar unes petites obertures a mode d'espitlleres. També hi ha un cos adossat a

l'edificació, posteriorment, semblant a un corral.
