Tines de la Vila

Castellnou de Bages

Número de fitxa 08062-151
Àmbit: Patrimoni immoble
Tipologia Element arquitectònic
Estil / època: Modern Contemporani Popular
Segle XVIII-XIX
Estat de conservació Dolent
Notes de conservació: Es troben en mal estat estructural, i una part va ser enderrocada voluntàriament per evitar despreniments sobre la carretera, pel que en perilla la integritat.

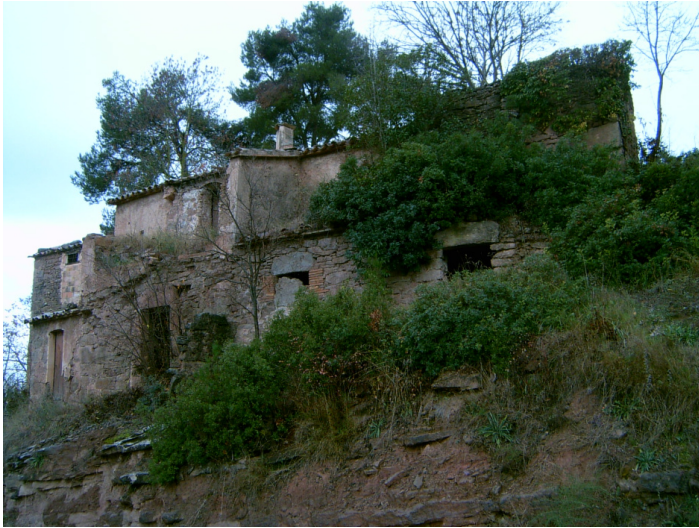
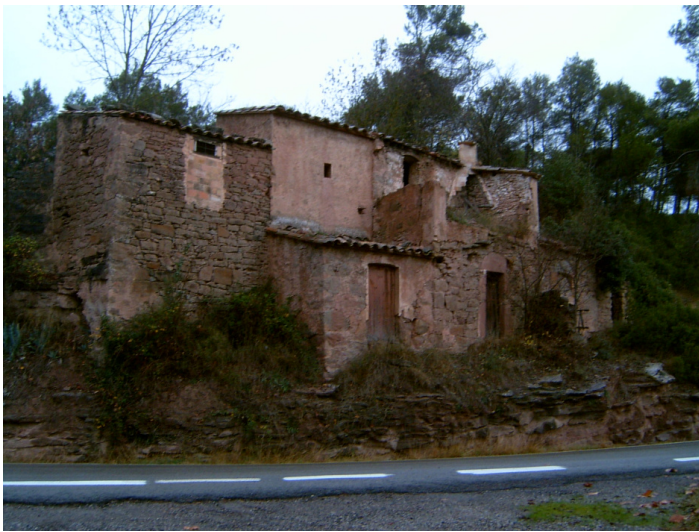
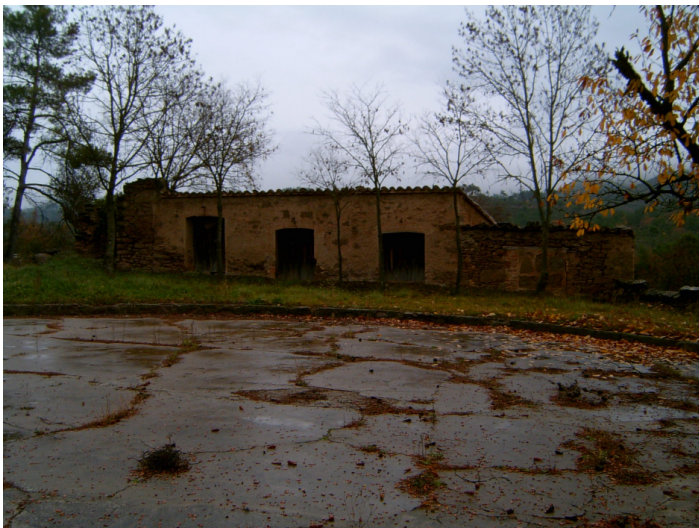
Tines que es troben construïdes davant del nucli de la Vila d'Argençola, a l'altre costat de la carretera. Es troben en un terreny amb fort desnivell, fet comú en aquestes construccions perquè així es facilitava l'accés superior de forma natural. En aquest desnivell, els cossos quadrangulars que alberguen les tines es troben construïts en dos nivells d'alçat adossats entre sí, i es distribueixen en dues fileres; una de cinc cossos arrencats al superior, i una altra de quatre cossos arrencats a l'inferior. Els cossos superiors són de planta baixa i pis, amb la coberta d'un vessant que desaigua a davant; aquests es troben units als inferiors, de planta baixa i pis dos centrals, i de planta baixa els laterals, tots amb la coberta com els anteriors. Els cossos posteriors tenen accés per la façana de ponent, on hi ha quatre portals d'arc de maó pla, que a l'interior guarden les tines, que són fetes de pedra i morter de calç, de planta circular, i impermeabilitzades amb fileres de cairons envernissats. Per aquest punt s'abocava la verema a les tines, i el vi es buidava per baix, per on s'accedeix des dels cossos inferiors. Tots els cossos es troben construïts amb pedra i argamassa, i alguns es troben acabats amb pedra vista, i d'altres estan arremolinats amb una capa de calç terrós. Al nivell inferior hi ha, orientats a sol ixent, quatre portals de diferents tipologies: un amb llinda de plana de pedra carejada i brancals amb carreus regulars, un altre amb llinda de pedra carejada i brancals ceràmics, un altre de pedra carejada i llinda plana, i una d'arrebossada. Els dos cossos centrals d'aquest nivell tenen els pisos superiors enderrocats recentment; expliquen que es va fer per tal d'evitar el seu esfondrament sobre la carretera, que queda just a sota.
