Cal Mariano

Castellnou de Bages

Número de fitxa 08062 - 182
Àmbit: Patrimoni immoble
Tipologia Edifici
Estil / època: Modern Popular
Estat de conservació Dolent
Notes de conservació: Es troba en estat ruïnós, i en perillen els murs que queden dempeus.
Protecció Inexistent
Accés Fàcil
Ús actual: Sense ús
Titularitat Privada
Titular: Ref. cad.: 00000000000000
Autoria de la fitxa Marta Lloret Blackburn
Data de registre de la fitxa: dc., 24/01/2007 - 01:00

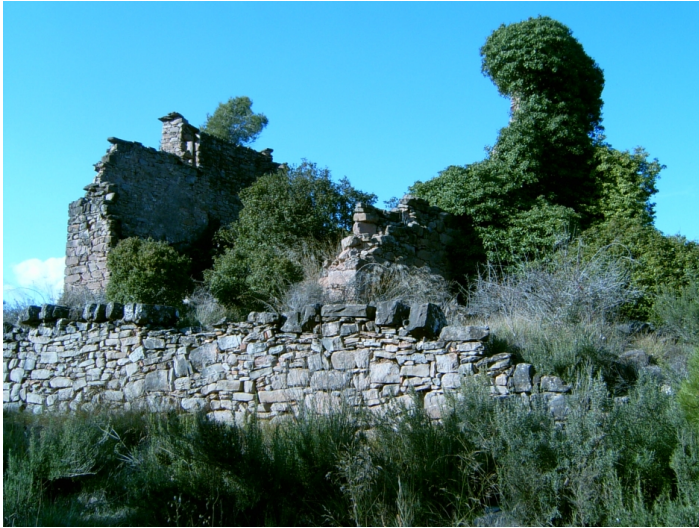
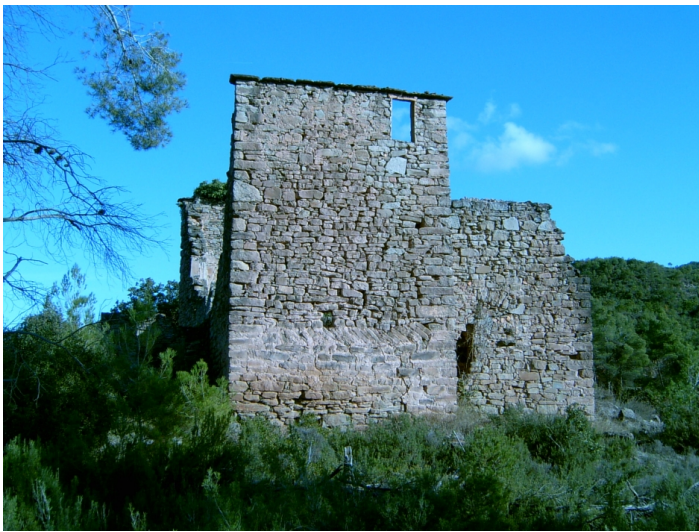
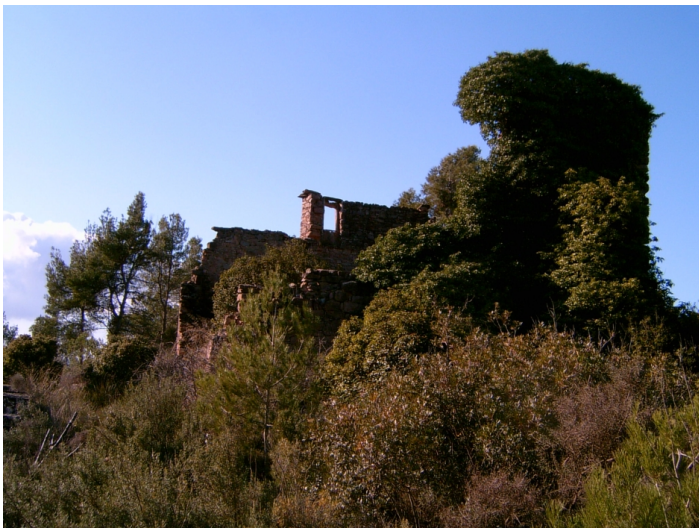
Masia en ruïnes, que havia estat de planta baixa, pis i golfes, i amb coberta de dos vessants amb el carener perpendicular a la façana principal, pel que tenia l'estructura clàssica del tipus II-2 definida per Danés i Torras. Es trobava formada per dos volums superposats un davant de l'altre, dels quals el primer era de

menors dimensions. La façana principal, orientada a xaloc, es troba pràcticament enderrocada per complet, i la posterior tan sols manté el mur a la part que correspon a la planta baixa. En canvi, les dues façanes laterals arriben en alguns trams fins a l'alçada del ràfec, on és visible una petita cornisa de pedra de poca volada. D'aquestes, la façana de gregal es troba coberta per vegetació trepadora. La façana de garbí presenta senyals en el mur de l'existència d'una porta de pedra disposada a plec de llibre, així com hi ha un tram en què les pedres es troben disposades de cantó (com en l'aparell d'espiga, però tan sols d'una filada). A sota el ràfec hi ha l'única finestra que es conserva; és arrebossada amb la llinda plana de ceràmica. El parament de la masia es troba constituït per carreus desiguals disposats en filades irregulars. Els angles entre façanes es troben definits per carreus de majors dimensions que els dels murs. L'interior es troba completament cobert per la vegetació. A pocs metres de la casa hi ha una tina circular encaironada dins una construcció que ha perdut la coberta.
