Cal Potret

Castellnou de Bages

Número de fitxa 08062 - 210
Àmbit: Patrimoni immoble
Tipologia Edifici
Estil / època: Contemporani Popular
Estat de conservació Bo
Protecció Inexistent
Accés Fàcil
Ús actual: Altres
Titularitat Privada
Titular: Ref. cad.: 00000000000000
Fitxes associades:
[El Puig](#)
Autoria de la fitxa Marta Lloret Blackburn
Data de registre de la fitxa: dc., 24/01/2007 - 01:00

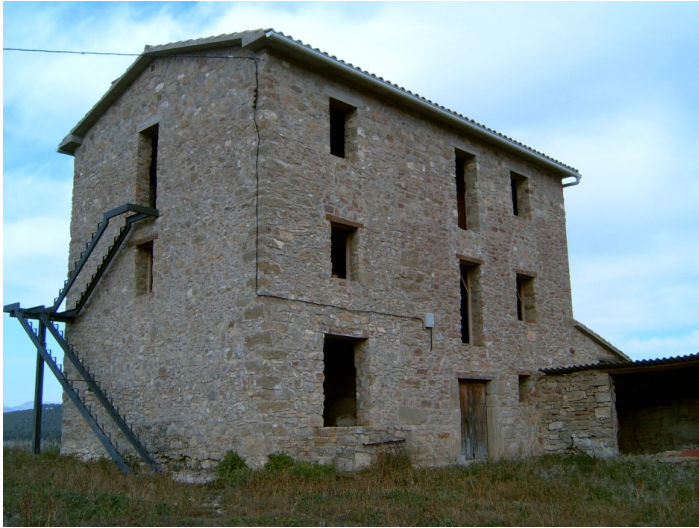
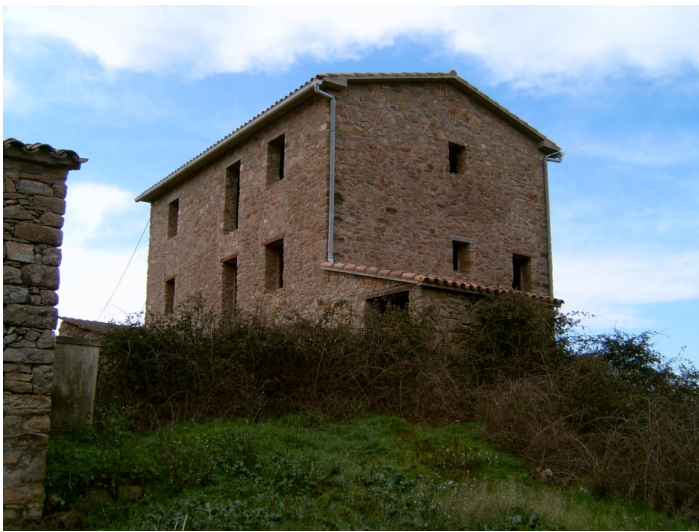
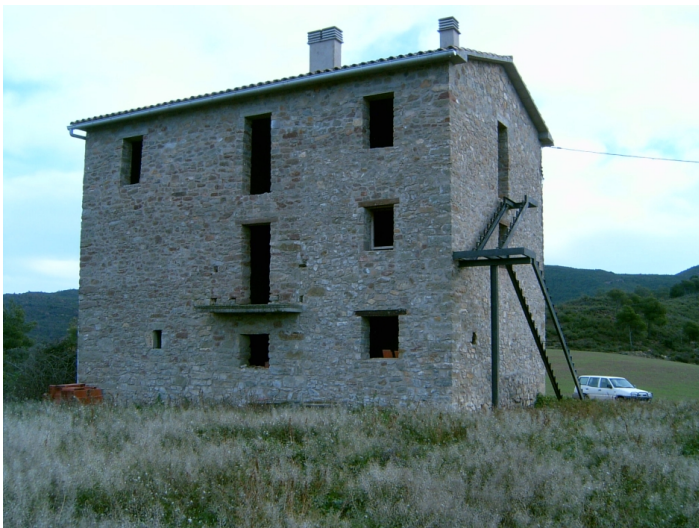
Masia de planta baixa, pis i golfes, amb coberta de dos vessants amb el carener paral·lel a la façana principal, pel que té l'estructura clàssica del tipus I-1 definida per Danés i Torras. A l'extrem de sol ixent de

la façana principal hi ha un petit cos de planta baixa disposat de forma perpendicular al volum principal. Aquest cos és d'un sol vessant que desaigua a la façana posterior, i a la frontal, davant la façana principal, té una gran obertura. Aquest cos té una tina circular encaironada al seu interior. També a l'extrem de sol ixent, però de la façana de gregal, hi ha un cos de planta baixa disposat de forma perpendicular, aquest amb la obertura amb llinda de fusta orientada a xaloc.

La façana principal, també orientada a xaloc, consta d'un portal descentrat amb llinda de fusta i pedra carejada als brancals, i a cada costat té una obertura amb llinda de fusta, una de majors dimensions que l'altra. Tant al primer pis com a les golfes, hi ha tres obertures alienades entre elles, les primeres amb llinda de fusta plana i les superiors amb llinda de pòrtland; els finestrals centrals són de majors dimensions que els laterals en tots els nivells. A la façana de gregal hi ha centrada al primer pis una finestra amb llinda de pòrtland, al costat de la qual n'hi ha una amb llinda de fusta. Al nivell superior n'hi ha una al centre de pedra sense carejar. Pel que fa a la façana de mestral, hi ha tres finestres de desiguals dimensions a la planta baixa, dues de pedra carejar i una amb llinda de fusta. També són de fusta les dues del primer pis, essent la central amb balcó sense baranes. Al nivell de les golfes hi ha tres finestres amb llinda plana de pòrtland. Finalment, a la façana de garbí hi ha, centrades al primer pis i a les golfes, una finestra amb llinda de fusta i un finestral amb llinda de pòrtland, respectivament. Aquest últim és l'entrada de les escales metàl·liques d'emergència que hi ha en aquesta façana, que encara no tenen graons.

La masia està essent restaurada per complet, pel que els interiors i els acabats es troben inacabats en el moment de fer l'inventari. L'acabat exterior és la pedra vista, i els angles entre façanes presenten carreus regulars de pedra. El ràfec ha estat fet de nou. A l'interior, conserva el sostre de voltes a la planta baixa, i al primer pis s'han canviat els cairats de fusta per bigues de pòrtland. També hi ha una tina a la planta baixa i un celler al soterrani.
