## Corral damunt del pla de les Vinyes

Copons

**Número de fitxa** 08071-203  
**Àmbit:** Patrimoni immoble  
**Tipologia** Element arquitectònic  
**Estil / època:** Modern Contemporani Popular  
**Segle** XVIII-XX  
**Estat de conservació** Dolent  
**Notes de conservació:** Una part de la coberta està enrunada.  
**Protecció** Inexistent  
**Accés** Díficil  
**Ús actual:** Sense ús  
**Titularitat** Privada  
**Titular:** Ref. Cad.: 08070A00400137  
**Fitxes associades:**  
[Corral del General](#)  
[Corral Blanc](#)  
[Corral del Bep](#)  
[Corral del Llobet](#)  
**Autoria de la fitxa** Adriana Geladó Prat

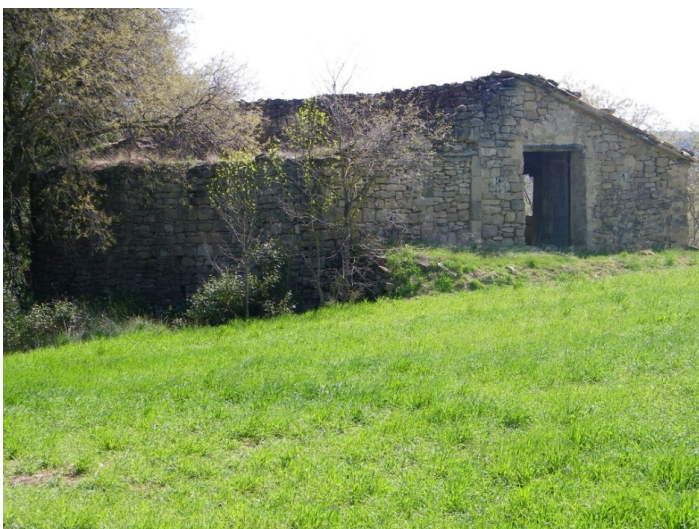
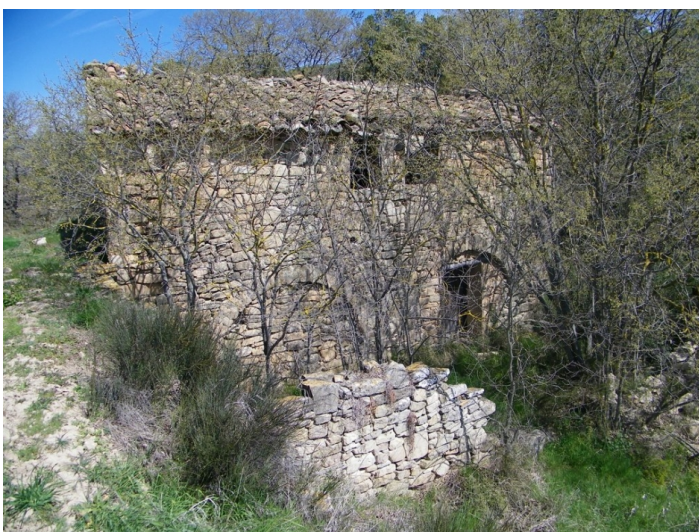
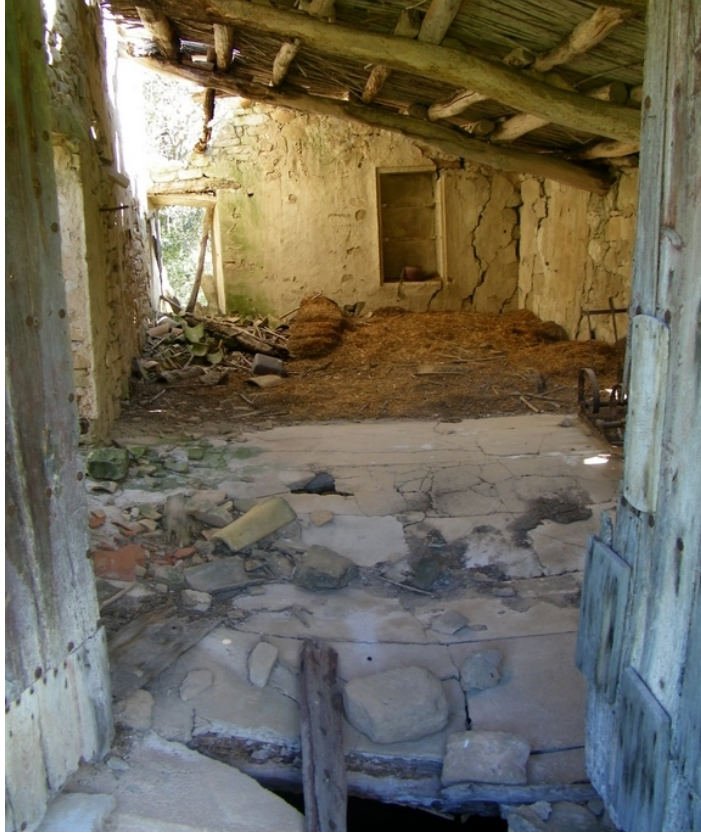
Edifici aïllat de planta rectangular, envoltat de camps de conreu i situat a la banda de ponent del Pla de les Vinyes. Està construït en un terreny amb un fort desnivell, organitzat en planta baixa i pis i cobert per una teulada de teula àrab de dues vessants que té la part de tramuntana esfondrada. La façana principal, orientada a ponent, presenta un portal rectangular amb la llinda de fusta, que dona accés al primer pis de la construcció. Al seu costat hi ha un altre portal rectangular actualment tapiat, que conserva els brancals bastits amb carreus de pedra escairats i un petit arc de descàrrega superior bastit en pedra. La façana de migdia presenta, a la planta baixa, dos arcs de mig punt adovellats que han estat reformats. Tots dos estan tapiats, tot i que un d'ells compta amb una obertura rectangular amb la llinda de fusta, oberta al mig del parament. Al pis hi ha dues simples finestres rectangulars. La resta de façanes presenten simples obertures rectangulars. De la façana de tramuntana destaca un petit forat de ventilació obert a la segona planta i bastit amb una pedra decorada reaprofitada. Al interior, l'espai està cobert per un encanyissat sostingut amb una solera de bigues de fusta. La construcció està bastida en pedra desbastada de diverses mides, disposada en filades regulars i amb petites pedres utilitzades per falcar les juntes. Per la banda de llevant, el corral compta amb un mur de pedra que delimita una zona per les bèsties.
