Era i porxo de can Canals

Corbera de Llobregat

Número de fitxa 08072-175
Àmbit: Patrimoni immoble
Tipologia Element arquitectònic
Estil / època: Modern Contemporani
Segle XVIII
Estat de conservació Dolent
Notes de conservació: En perill de desaparició
Protecció Legal
Observacions protecció: BCIL (14/01/87)
Número inventari Sí: IPA 18372
Generalitat i altres inventaris
Accés Fàcil
Ús actual: Sense ús
Titularitat Privada
Titular: Ref. cad.: 001A00001
Fitxes associades:
[Can Canals](#)
Autoria de la fitxa Helena Garcia Navarro
Data de registre de la fitxa: dc., 17/05/2006 - 02:00

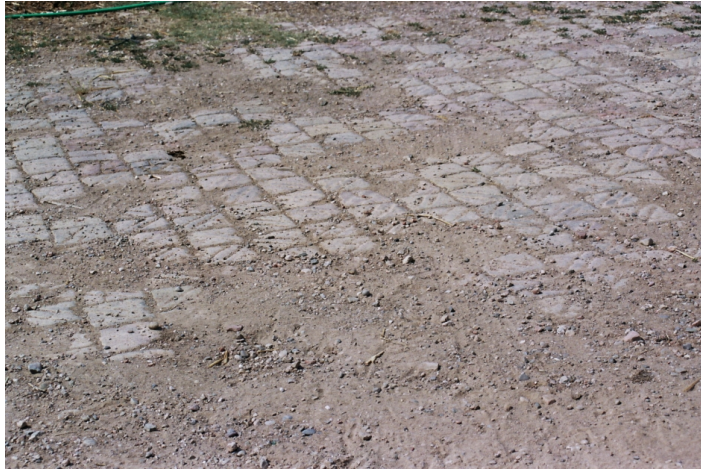
Era de batre amb una part de la seva extensió enrajolada, amb cairons de terrissa ditejats, amb una antiguitat de més de 200 anys. El porxo té una arcada feta amb dues rames de paràbola de 6 metres de llum i 3,5 metres d'alçada, amb un interior irregular de forma pentagonal, d'aproximadament 30 m2.
