El Juncà

L'Espunyola

Número de fitxa: 08078 - 67
Àmbit: Patrimoni immoble
Tipologia: Edifici
Estil / època: Modern Contemporani Popular
Segle: XVIII
Estat de conservació: Regular
Notes de conservació: La casa es troba en mal estat de conservació, sembla que la coberta presenta parts caigudes.
Protecció: Inexistent
Accés: Difícil
Ús actual: Sense ús
Titularitat: Privada
Titular: 08077A009000100000HF
Autoria de la fitxa: Sara Simon Vilardaga
Data de registre de la fitxa: dc., 23/06/2010 - 02:00

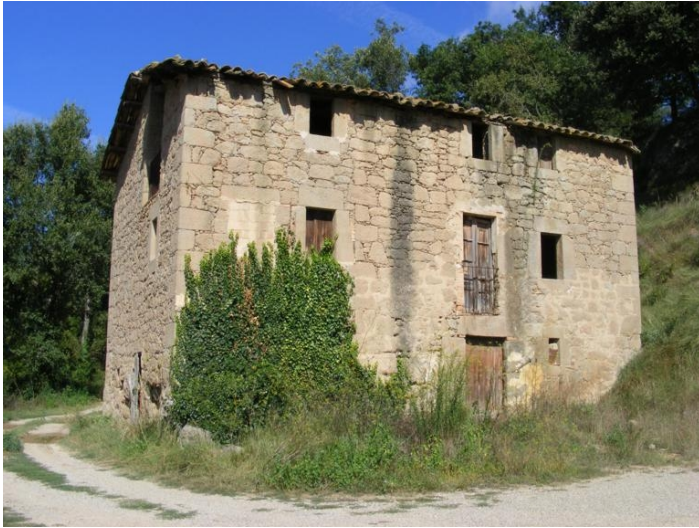
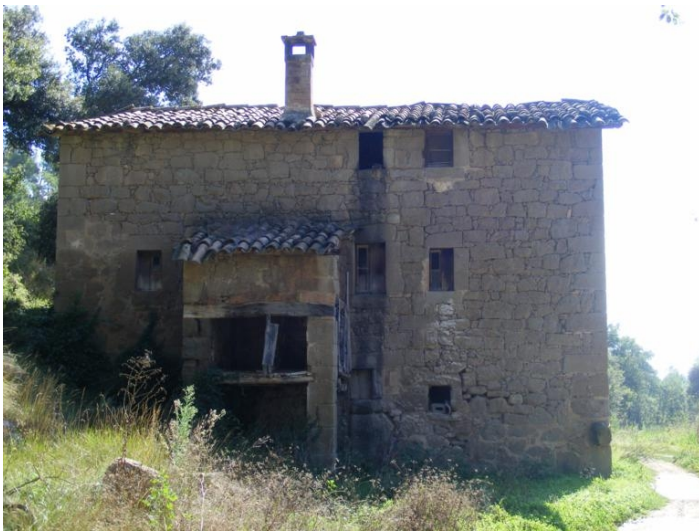
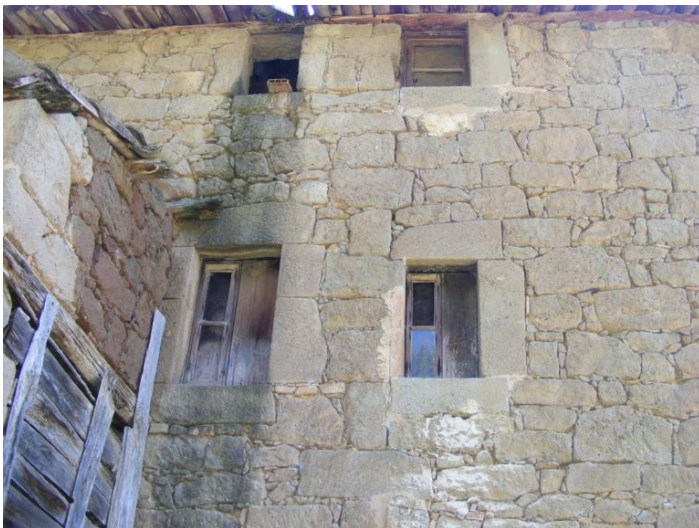
Casa situada a la part baixa d'una petita vall, a peu del torrent del Joncà, oberta cap al sud i est, on hi ha els camps de conreu. La casa és de planta rectangular i consta de planta baixa, primera i sotacoberta, té teulada

a dos vessants amb el carener orientat nord-est a sud-oest. Els murs són fets amb pedres desbastades de mides força grans i bastant regulars falcades amb d'altres de petites resultant un aparell força ben col·locat; les cantoneres són grans carreus de pedra ben picada i polida. La façana principal seria la que mira cap al sud-est, on hi ha la que sembla la porta principal d'accés, és de brancals i llinda monolítica tot de pedra ben picada i polida. Té una altra porta d'accés al mur sud-oest, és de llinda plana monolítica i brancals sense definir. En conjunt totes les obertures són formades per quatre grans carreus de pedra ben tallada i polida, amb marques de punxonat, un carreu per llinda, un per ampit i un a cada brancal; també hi ha alguna obertura amb més d'un carreu per brancal. Sobre la porta principal hi ha un balcó d'obertura més moderna, part emmarcat amb maó massís, i segurament és la modificació d'una antiga finestra. A la façana sud-oest a nivell de la planta sotacoberta hi ha una eixida, és de brancals de carreus i per llinda una biga de fusta. Al mur nord-oest hi ha un cos sobresortit adossat, és suportat per dos pilars de pedra i bigues de fusta, els murs són de pedra i es podria tractar-se del forn de pa. En conjunt l'estructura de la casa és molt regular i homogènia, sembla però, assenyalar-se la traça d'una cantonada en els murs de llevant i de ponent que podrien indicar una possible ampliació al costat més sud, on hi ha l'eixida. A l'est de la casa hi ha altres construccions contemporànies, una nau destinada a l'explotació agrícola i ramadera.
