## Capella de Sant Vicenç de Cal Cerdà o del Morrocurt

Font-rubí

**Número de fitxa** 08085-35  
**Àmbit:** Patrimoni immoble  
**Tipologia** Edifici  
**Estil / època:** Romànic Medieval  
**Segle** XI  
**Estat de conservació** Dolent  
**Notes de conservació:** La capella es va esfondrar per la manca de manteniment a principis dels anys 90 del segle XX. Ara resta totalment en ruïnes.

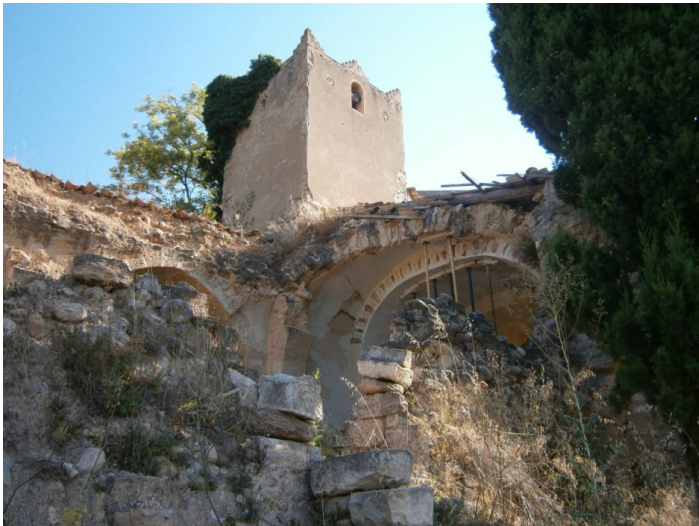
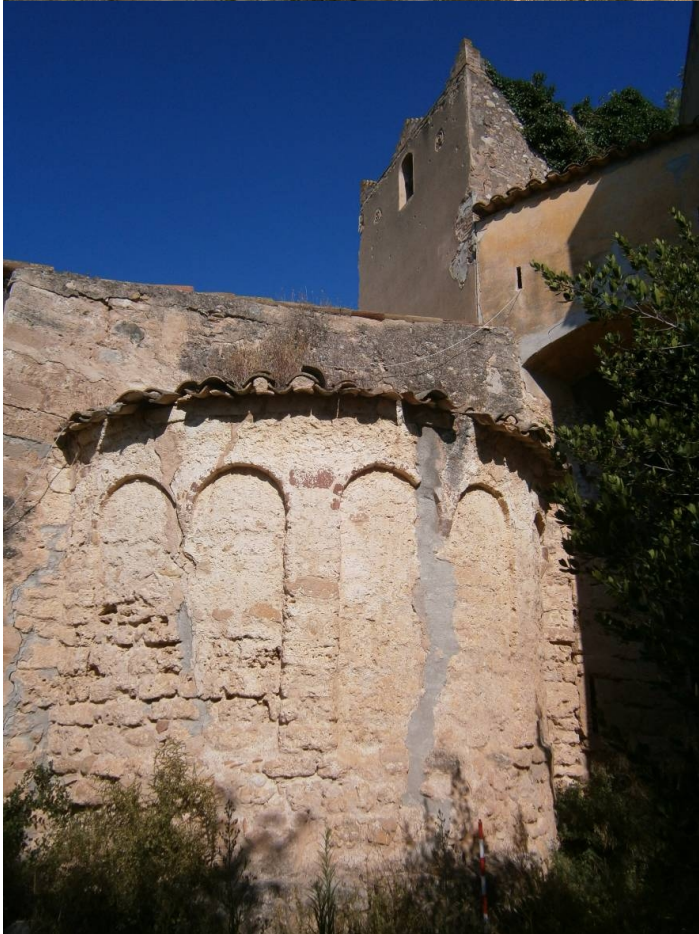
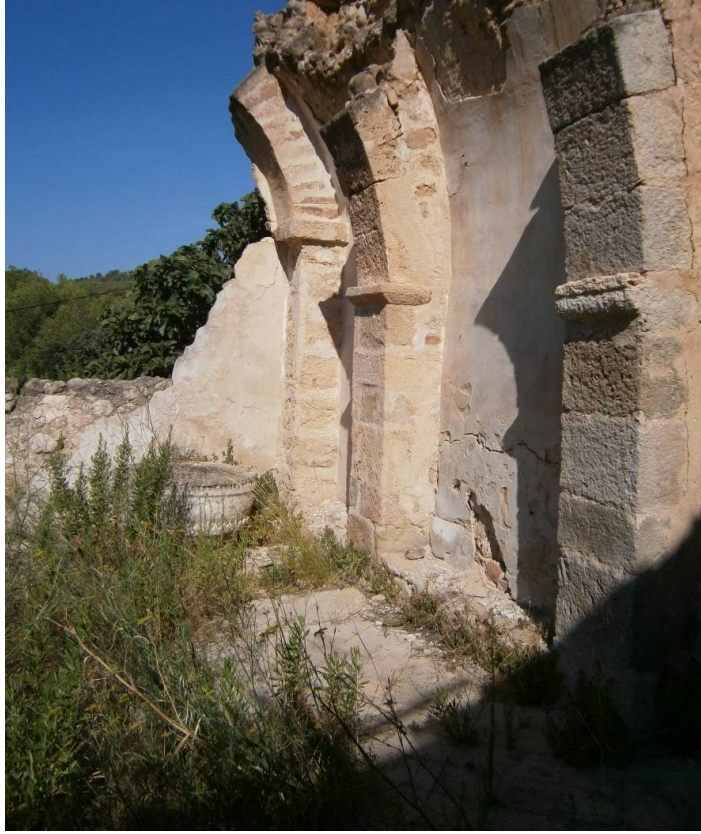
Restes de la capella d'origen romànic de Sant Vicenç de Cal Cerdà o del Morrocurt. Resta d'empeus l'absis semicircular amb faixes lombardes i sòcol elevat, part del mur de tramuntana i una capella de factura gòtica que s'afegí pel mateix costat a l'edifici original, en un moment posterior. A l'espai on se situava l'interior de l'edifici s'aprecia l'arrencament dels arcs torals que suportaven la volta, que era lleugerament apuntada. El paviment és de toves disposades en diagonal respecte l'orientació de la nau de la capella.
