## Cal Casals

Font-rubí

**Número de fitxa** 08085 - 169  
**Àmbit:** Patrimoni immoble  
**Tipologia** Edifici  
**Estil / època:** Popular Contemporani  
**Segle** XIX  
**Estat de conservació** Regular  
**Notes de conservació:** L'edifici presenta alguna esquerda important, especialment a la façana de ponent.  
**Protecció** Inexistent  
**Accés** Fàcil  
**Ús actual:** Sense ús  
**Titularitat** Privada  
**Titular:** 08084A02200008  
**Autoria de la fitxa** Miquel Gea i Bullich  
**Data de registre de la fitxa:** dt., 24/09/2013 - 02:00

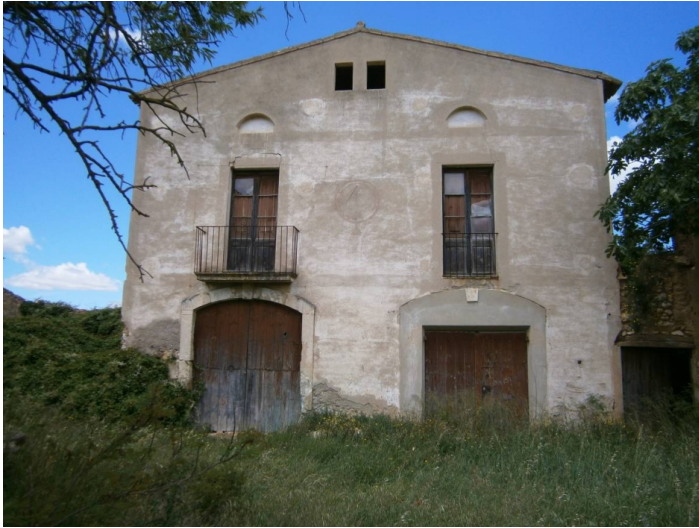
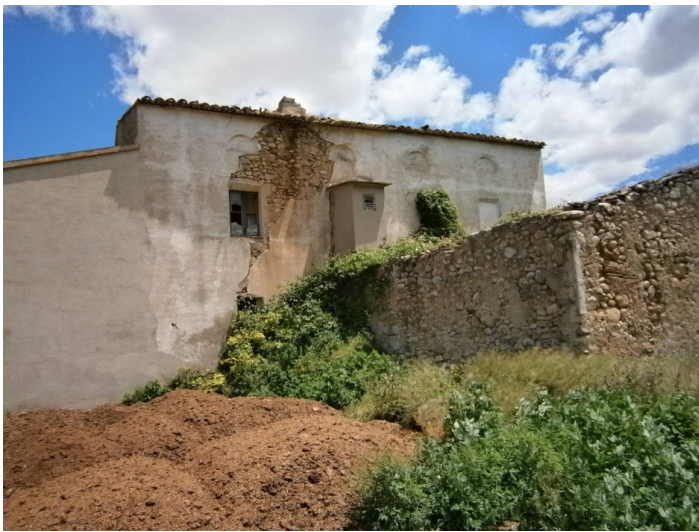
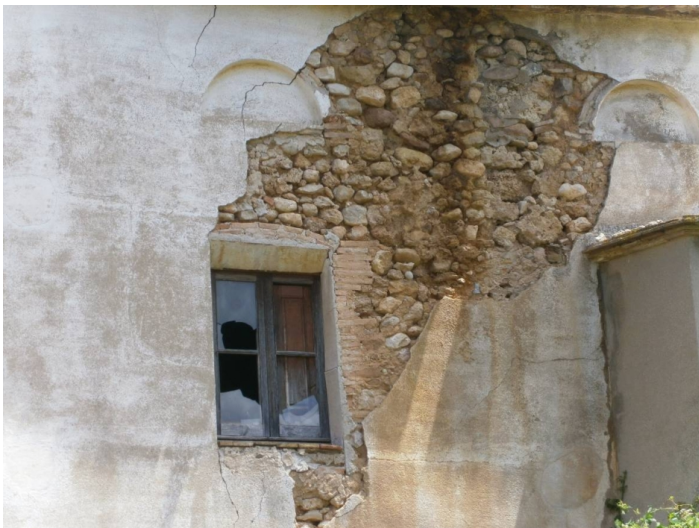
Casa d'estil popular de planta rectangular, coberta de teula àrab de dos aiguavessos i carener perpendicular a la façana principal, que s'obre a migdia. L'habitatge s'articula en planta baixa i planta pis. La composició de la façana és simètrica. A la planta baixa hi ha dos accessos, ambdós amb arc escarser de pedra, tot i que un d'ells es reforçà amb un llinda pla. A la planta pis hi trobem dos balcons amb obertura allindada, un d'ells ampitador. Ambdós tenen barana de ferro de barres simples. Centrat en aquest primer pis hi trobem un rellotge de sol que ha merescut un tractament diferenciat. Finalment, pel que fa a la façana principal, al nivell corresponent a les golfes hi trobem dues finestres rectangulars paral·leles i dues obertures cegues amb arc escarser de maó. Aquestes obertures les trobem al voltant de tot l'edifici i desconeixem si, en origen, restaven obertes per assegurar una bona ventilació de les golfes.

L'edifici actualment es troba deshabitat, si bé conserva encara la coberta. Si no es fa un manteniment de les esquerdes que comencen a aparèixer (especialment a la façana de ponent) l'edifici corre un greu perill d'esdevenir una ruïna en poc temps.
