## Cal Cintet

Font-rubí

**Número de fitxa** 08085 - 200  
**Àmbit:** Patrimoni immoble  
**Tipologia** Edifici  
**Estil / època:** Contemporani Popular  
**Segle** XIX-XX  
**Estat de conservació** Bo  
**Protecció** Inexistent  
**Accés** Fàcil  
**Ús actual:** Residencial  
**Titularitat** Privada  
**Titular:** 001540700CF88F  
**Autoria de la fitxa** Miquel Gea i Bullich  
**Data de registre de la fitxa:** dc., 25/09/2013 - 02:00

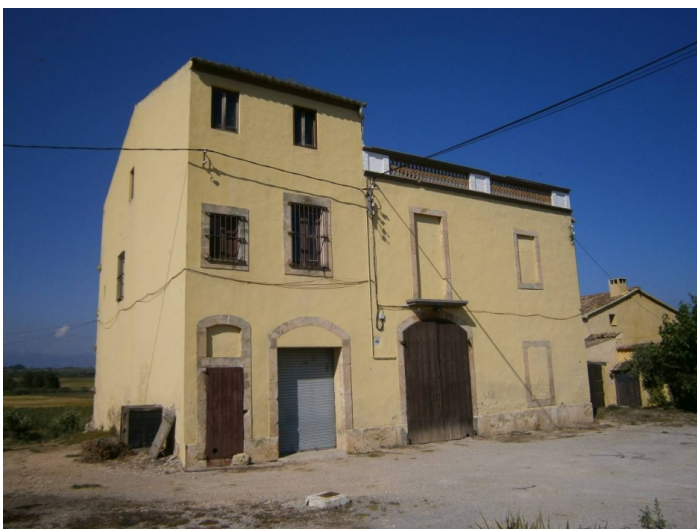
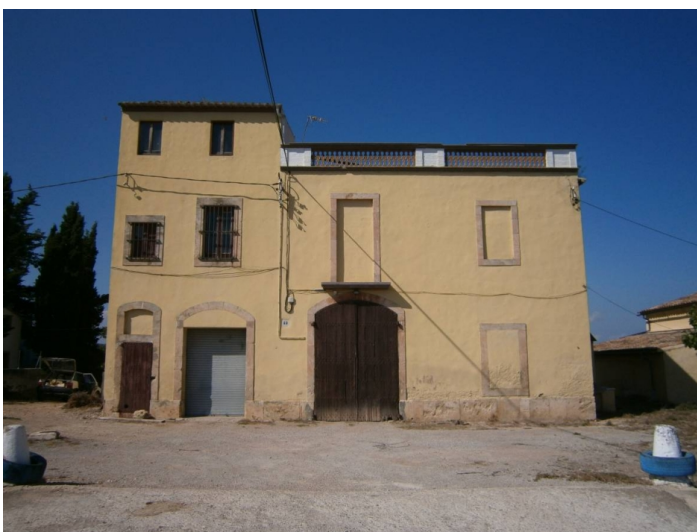
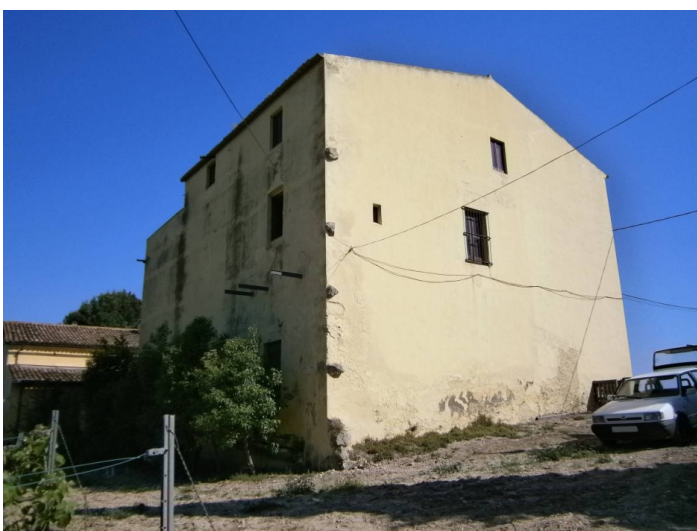
Es tracta, de fet, d'un conjunt de dos edificis contigus que comparteixen totalment estil i, per tant foren construïts alhora o amb pocs anys de diferència. L'edifici que se situa a ponent és de planta rectangular amb coberta de dos aiguavessos de teula àrab i carener paral·lel a la façana principal, que s'obre a migdia.

Compta amb planta baixa i dues plantes superiors. Les obertures de la façana principal s'articulen en dos eixos verticals. Tant les de la planta baixa, dos accessos, com les de la planta primera, dues finestres, són de pedra ben treballada, a diferència de les finestres de la segona planta. Aquest fet molt possiblement indica que la segona planta d'aquest immoble fou afegida en un moment força posterior al de la seva construcció. Totes les finestres són allindades mentre que els dos accessos de la planta baixa tenen sengles arcs escarsers.

El segon immoble és contigu de l'anterior pel costat de llevant. Presenta idèntic estil constructiu que l'anterior. És de planta rectangular amb terrat pla i la seva façana principal, com en el cas anterior, s'obre a migdia. Aquest edifici comptava originalment amb dues plantes: planta baixa i planta pis, si bé sembla que actualment s'han eliminat les subdivisions internes i l'interior de l'edifici funciona com a magatzem en un volum únic. Aquest fet explica el perquè les obertures, a excepció de l'accés de la planta baixa, resten avui tapiades, tot i que conserven els muntants de pedra ben treballada amb la mateixa factura que l'edifici vist en primer lloc. Totes les obertures són allindades a excepció de l'accés de la planta baixa, amb arc escarser. Una de les dues obertures de la planta primera havia estat un balcó. Sobre la cornisa de la façana hi trobem la barana del terrat formada per balustres ceràmics disposats entre pilars de maó.
