La Masia del Romeu

Font-rubí

Número de fitxa 08085 - 335
Àmbit: Patrimoni immoble
Tipologia Edifici
Estil / època: Popular Contemporani
Segle XIX-XX
Estat de conservació Dolent
Notes de conservació: Considerem l'estat de conservació com a "Dolent" atenent al primer dels dos edificis descrits.
Protecció Inexistent
Accés Fàcil
Ús actual: Residencial
Titularitat Privada
Titular: 002010200CF88G
Autoria de la fitxa Miquel Gea i Bullich
Data de registre de la fitxa: dc., 23/10/2013 - 02:00

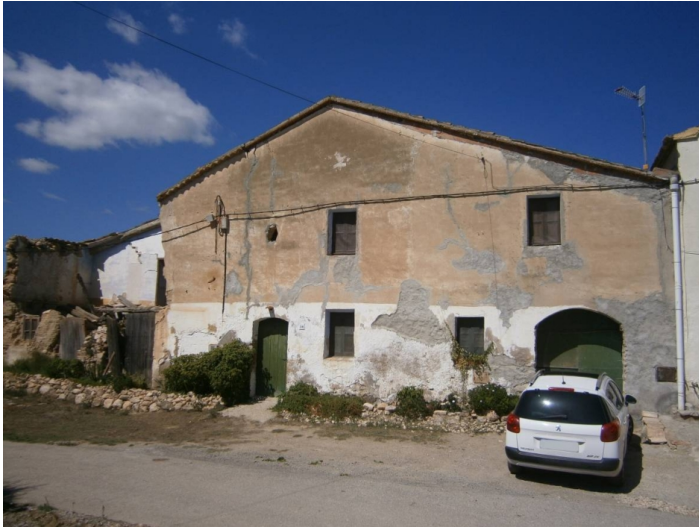
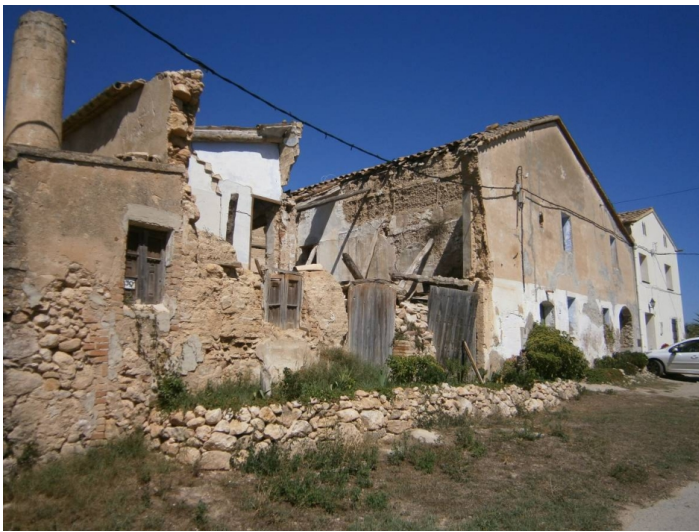
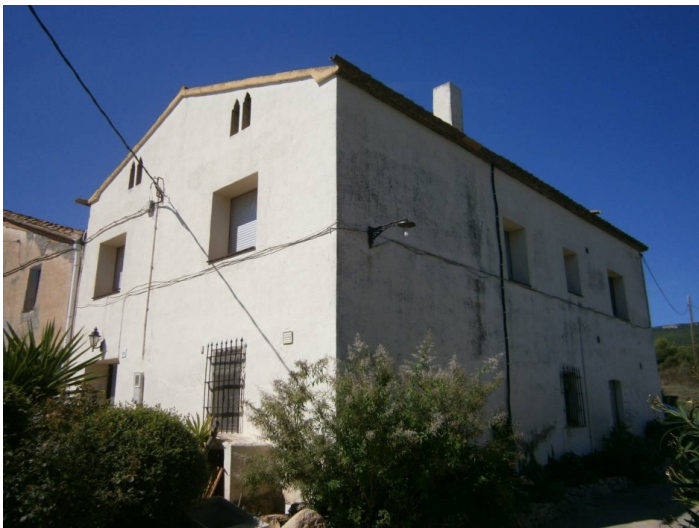
Es tracta, de fet, d'un conjunt de dos habitatges adossats. El que se situa a l'extrem SO és el més antic. És un edifici de planta rectangular amb coberta de dos aiguavessos, de teula àrab, i carener perpendicular a la façana principal, que s'obre a migdia (S/SE). Compta amb planta baixa i planta pis. Les obertures de la façana principal es distribueixen de forma ordenada però no simètrica. Totes són allindades a excepció de dos accessos a l'immoble, que compten amb sengles arcs escarsers. Entre el terç i la meitat de l'extrem SO de l'edifici s'ha esfondrat com a conseqüència del precari estat de conservació. L'esfondrament fa palesa la tècnica constructiva utilitzada, amb murs de tàpia com a elements de càrrega i envans de maó per tal de compartimentar grans espais. La resta de l'edifici sembla que es manté força íntegre, atès que encara conserva la coberta i, a la façana, són visibles diverses refeccions amb ciment que denoten una voluntat de conservació de l'edifici fins a una època relativament recent. Les característiques constructives de l'edifici l'allunyen del model de petit mas que s'establí al municipi, especialment, durant la segona meitat del segle XIX. És per aquest motiu que allarguem la seva possible data de construcció fins a la primera meitat del segle XIX, no descartant un origen dins del segle XVIII, tot i que ens sembla poc probable, especialment per la manca d'obertures emmarcades amb pedra ben treballada.

El segon dels edificis, adossat al ja descrit pel costat NE, presenta planta rectangular amb coberta de dos aiguavessos de teula àrab i carener perpendicular a la façana principal, que s'orienta al SE. Compta amb planta baixa, planta pis i golfes. La distribució de les obertures de la façana principal s'articula en base a dos eixos principals, essent totes allindades a excepció de les petites obertures corresponents a les golfes, formades per dues finestres geminades rematades en forma de triangle a la part superior.

Les característiques d'aquest edifici evocuen una cronologia constructiva que pensem s'ha de situar entre l'últim quart del segle XIX i el primer del segle XX.
