## Molí de Sorribes

Les Masies de Voltregà

**Número de fitxa** 08117-68  
**Àmbit:** Patrimoni immoble  
**Tipologia** Jaciment arqueològic  
**Estil / època:** Medieval Gòtic Modern  
**Segle** XIV-XVIII  
**Estat de conservació** Regular  
**Notes de conservació:** No s'hi fa manteniment; hi ha tolls d'aigua i està brut.  
**Protecció** Legal  
**Observacions protecció:** Annex II de la Revisió de les NNSS (15-11-2000)  
**Número inventari** sí, CC AA  
**Generalitat i altres inventaris**  
**Accés** Restringit  
**Ús actual:** Sense ús  
**Titularitat** Privada  
**Titular:** Ref. cad.: 014A00008

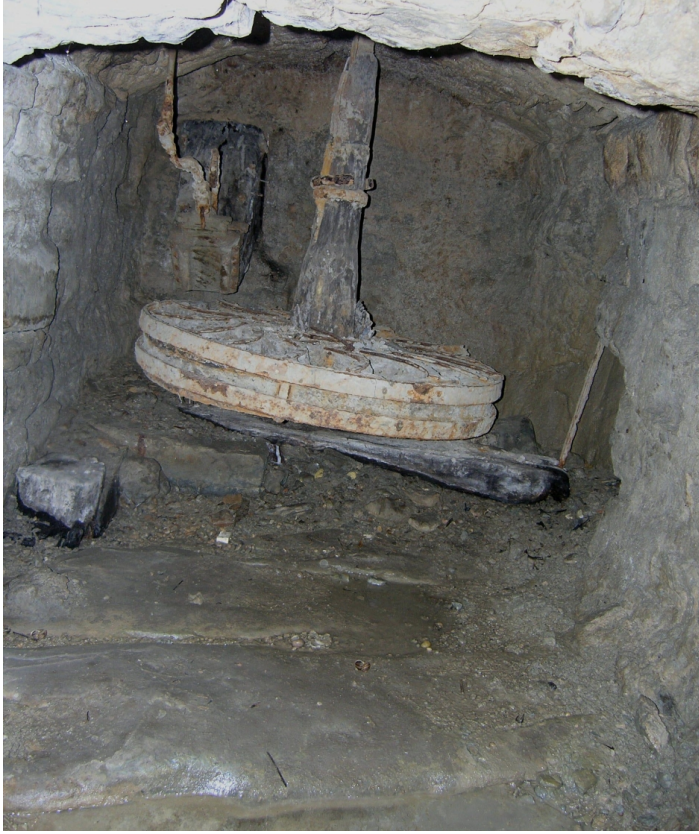
Esquema, tallat un quart, dels mecanismes d'un moli fariner. Les peces principals són: la cabra (1); la tremuja (2); el graduador (3); el canalot (4); la filoseia (5); el riscle (6); l'engegador (7); la mola volandera (8); la nadilla (9); la boixa (10); la mola sotana (11); el coll-ferro (12); el farinal (13); la farineira (14); l'arbre (15); el rodet (16); la canal (17); el pany (18); l'agulla (19); el dau (20); el banc (21); l'alçador (22); el carcabà (23).
