## Casa del carrer Santa Eulàlia, 116

L'Hospitalet de Llobregat

<b>Número de fitxa</b>	08101-578
<b>Àmbit:</b>	Patrimoni immoble
<b>Tipologia</b>	Edifici
<b>Estil / època:</b>	Contemporani
<b>Segle</b>	XX
<b>Any</b>	1921
<b>Estat de conservació</b>	Bo
<b>Protecció</b>	Inexistent
<b>Accés</b>	Fàcil
<b>Ús actual:</b>	Residencial
<b>Titularitat</b>	Privada
<b>Titular:</b>	diversos propietaris
<b>Autoria de la fitxa</b>	Jordi Montlló Bolart
<b>Data de registre de la fitxa:</b>	dv., 25/05/2018 - 02:00

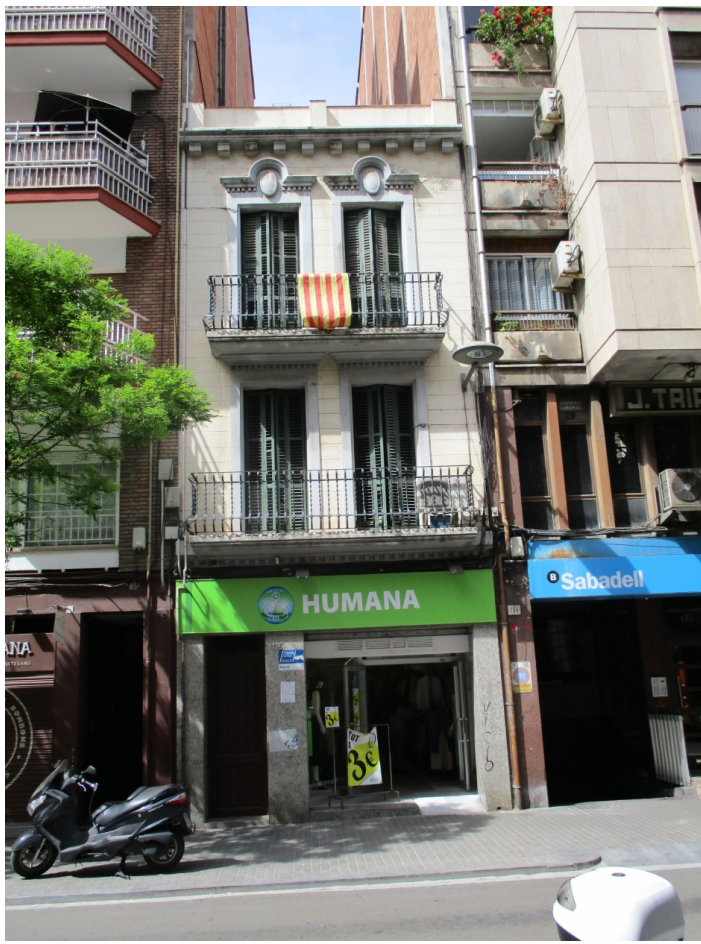
La composició de la façana és simètrica a partir de dos eixos de verticalitat, que només queden una mica alterats a la planta baixa, on s'ha adequat un comerç. A la planta superior, aquesta verticalitat ve definida per les obertures que comparteixen un balcó corregut, amb barana de ferro. El del primer pis és més llarg que el del segon. Totes les finestres són de llinda recta.

El parament imita carreus, amb recreixements ornamentals al voltant de les finestres. On destaca la motllura dentellada de les llindes a la primera planta i, sobretot, el guardapols de les dues finestres de la segona planta amb motllura amb semi cercle central i medalló al mig. També destaca la cornisa volada sustentada per cartel·les.
