Pou del Dalmau

Muntanyola

Número de fitxa 08129-148
Àmbit: Patrimoni immoble
Tipologia Element arquitectònic
Estil / època: Modern Contemporani
Segle XIV-XX
Estat de conservació Bo
Protecció Inexistent
Accés Fàcil
Ús actual: Productiu
Titularitat Privada
Titular: Ref. cad.: 002A00003

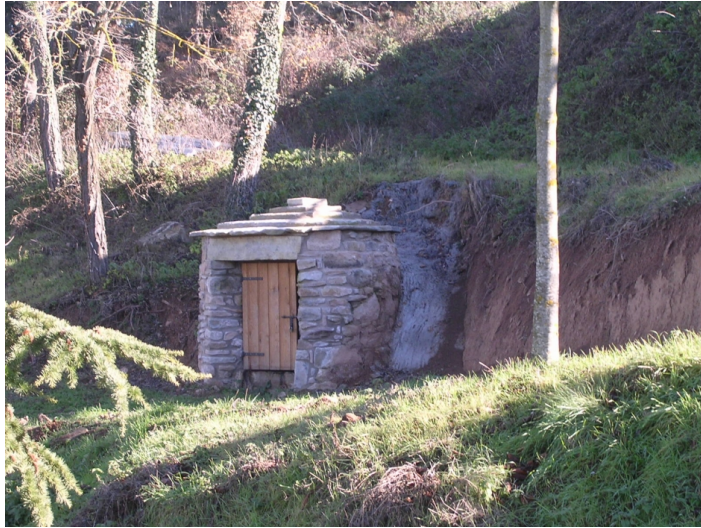
Pou de planta circular, que amida 1'2 m de diàmetre interior, 4 m de perímetre exterior, i les parets exteriors tenen una alçada de 1'7 m. Es troba cobert amb una teulada realitzada a partir de l'aproximació de filades en pedra. El material de construcció és pedra del país i trossos de teules, units amb morter de calç. L'obertura és feta de fusta, té una alçada d'1m i una amplada de 65 cm. Aquest element és actualment emprat pels propietaris del mas Dalmau, per abastir d'aigua a la propietat, junt a la bassa i un pou interior.

El pou es troba darrera la casa, a la zona nord-est, sota un talús i prop d'uns camps de pastures situats al costat dels jardins del mateix mas.

Estructura associada a l'abastiment d'aigua de la propietat del mas el Dalmau. Es tracta d'un pou que presenta una factura recent, però que reemplaça un altre que hi havia al mateix indret. Es desconeix el moment de la seva construcció, tot i que aquesta es pot adscriure a l'època baixmedieval, ja que el mas Dalmau és un dels antics masos del terme de Muntanyola. La reparació que es pot apreciar actualment ha estat feta a inicis de segle XXI pels mateixos amos del mas.
