Tina de Circuns

Montclar

Número de fitxa 08130-178
Àmbit: Patrimoni immoble
Tipologia Element arquitectònic
Estil / època: Modern Contemporani
Segle XVII-XVIII
Estat de conservació Dolent
Notes de conservació: Es troben enrunades
Protecció Inexistent
Accés Fàcil
Ús actual: Sense ús
Titularitat Privada
Titular: 08129A004000110000AJ
Fitxes associades:
[Circuns](#)
[Tines de Circuns](#)
Autoria de la fitxa María del Agua Cortés Elía
Data de registre de la fitxa: dc., 22/03/2017 - 01:00

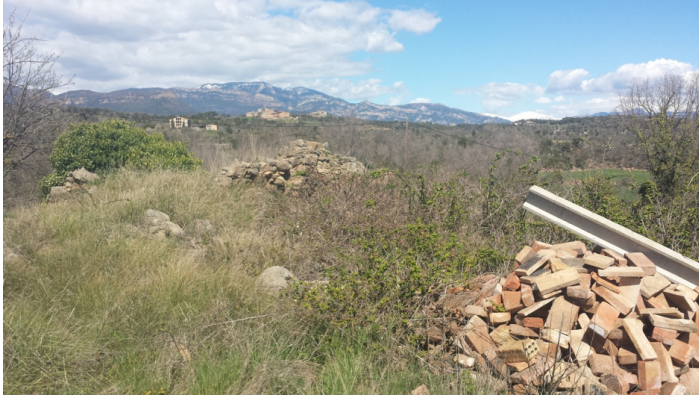
Al costat d'unes tines excavades a la roca hi ha les restes d'una estructura en la que hi havia una tina moderna que havia estat folrada amb cairons ceràmics i que estava dins una estructura feta amb paredat i carreus de pedra dels que queda la part inferior dels murs. Actualment el conjunt està en ruïnes.
