Can Bosc

Figaró-Montmany

Número de fitxa 08134-94
Àmbit: Patrimoni immoble
Tipologia Edifici
Estil / època: Medieval Modern Contemporani Popular
Segle XVII-XX
Estat de conservació Bo
Protecció Inexistent
Accés Fàcil
Ús actual: Residencial
Titularitat Privada
Titular: Ref. cad.: 004A00136

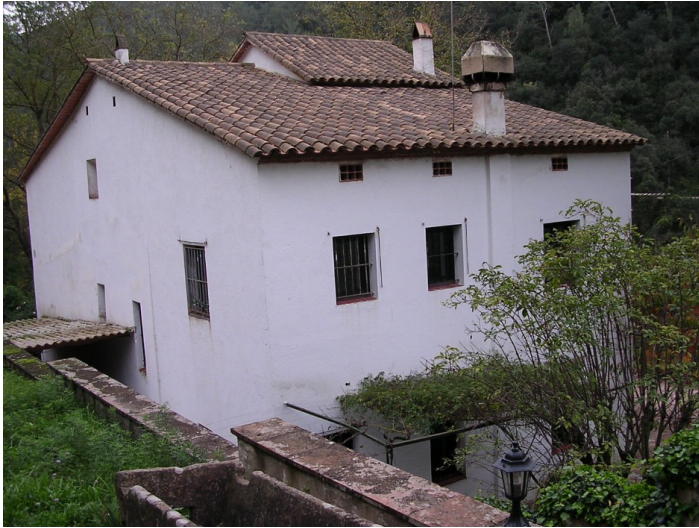
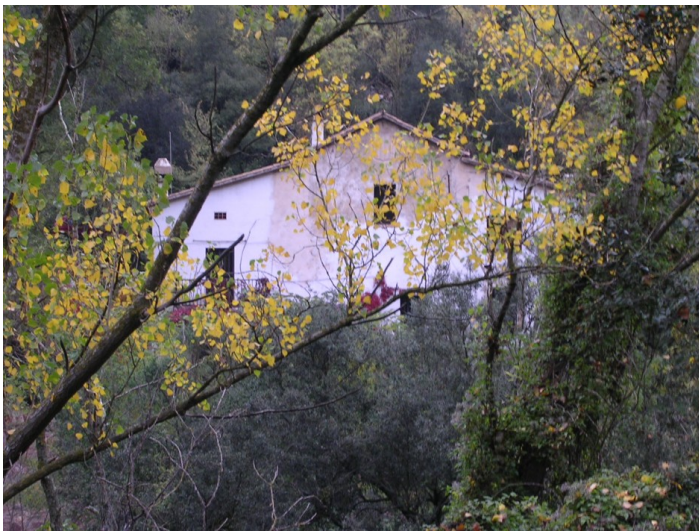
Mas conegut com a can Bosch o can Bosc, constituït per dos edificis annexats formant una planta rectangular orientada est-oest, amb façana de paredat comú de pedres ben desbastades. Tota l'estructura, formada per planta baixa, primer pis i golfes, presenta una coberta a doble vessant, orientada nord- sud amb el carener perpendicular a l'era i a la façana principal. El camí d'accés al mas mena a la part del darrera de la casa, cal donar la volta i accedir per l'era. A la façana principal, aquesta disposada al sud-est, s'hi troba una portalada d'arc de mig punt adovellat. Cal destacar les finestres organitzades en grup de tres a la primera planta i una obertura sola per a les golfes. La resta d'obertures corresponen a finestres quadrangulars, la majoria de factura senzilla, tot i que algunes presenten brancals i llindes de pedra, característics del segle XVIII. Exempt de l'edifici principal, al nord- est, hi ha diversos annexes de pedra (només planta baixa), reformats parcialment amb totxana; l'estructura s'ha arrebossat de nou i no es pot veure el parament exterior. A la part davantera s'hi troba un petit tancat de paret comú i també emblanquinat que tanca l'accés principal, deixant una segona entrada rectangular i de factura més senzilla a la cara sud. La resta d'estructures constructives són més aviat precàries, es documenta a prop una bassa- rentadora de factura força moderna i nombroses feixes i bancals. També es pot apreciar l'existència d'estructures properes al mas i que es troben parcialment derruïdes, que podrien correspondre a annexos de la mateixa casa o estructures més antigues no identificades.

Només hi ha la referència de la data a la llinda "1789" i les característiques formals dels brancals de la porta i les finestres que situen el cos principal de l'edifici a l'entorn del segle XVIII. Per les característiques de l'edifici, sembla que l'estructura inicial havia de ser més petita que l'actual, en pedra, tot i que la restauració que s'ha fet del conjunt no permet definir-la.
