Can Bosc

Figaró-Montmany

Número de fitxa 08134-94
Àmbit: Patrimoni immoble
Tipologia Edifici
Estil / època: Medieval Modern Contemporani Popular
Segle XVII-XX
Estat de conservació Bo
Protecció Inexistent
Accés Fàcil
Ús actual: Residencial
Titularitat Privada
Titular: Ref. cad.: 004A00136

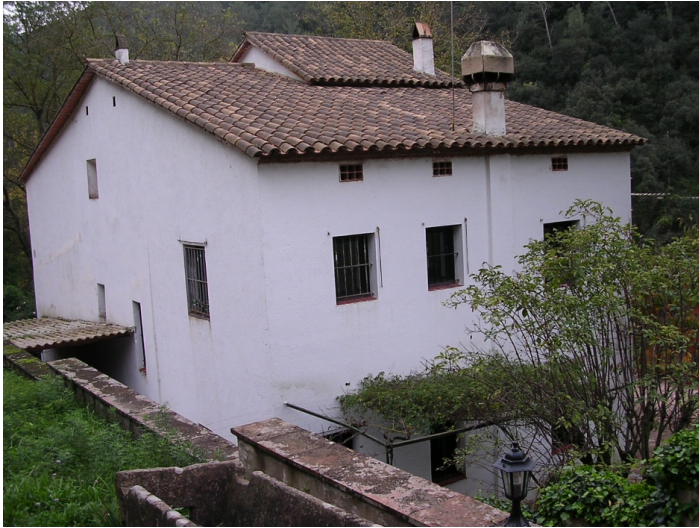
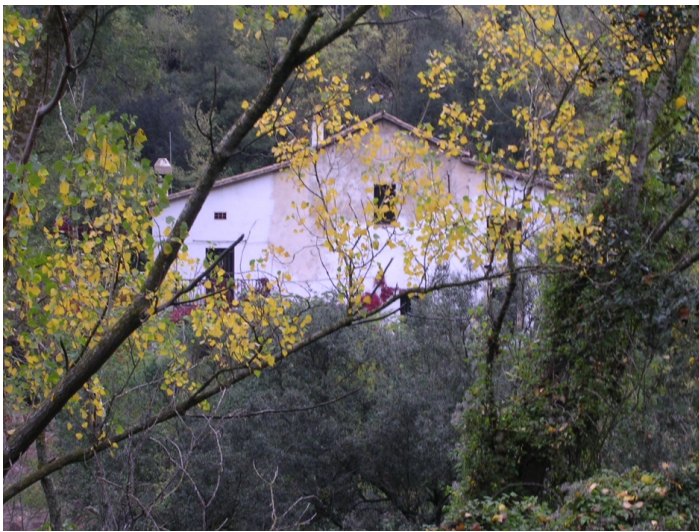
Mas conegut com a can Bosch o can Bosc, constituït per dos edificis annexats formant una planta rectangular orientada est-oest, amb façana de paredat comú de pedres ben desbastades. Tota l'estructura, formada per planta baixa, primer pis i golfes, presenta una coberta a doble vessant, orientada nord- sud amb el carener perpendicular a l'era i a la façana principal. El camí d'accés al mas mena a la part del darrera de la casa, cal donar la volta i accedir per l'era. A la façana principal, aquesta disposada al sud-est, s'hi troba una portalada d'arc de mig punt adovellat. Cal destacar les finestres organitzades en grup de tres a la primera planta i una obertura sola per a les golfes. La resta d'obertures corresponen a finestres quadrangulars, la majoria de factura senzilla, tot i que algunes presenten brancals i llindes de pedra, característics del segle XVIII. Exempt de l'edifici principal, al nord- est, hi ha diversos annexes de pedra (només planta baixa), reformats parcialment amb totxana; l'estructura s'ha arrebossat de nou i no es pot veure el parament exterior. A la part davantera s'hi troba un petit tancat de paret comú i també emblanquinat que tanca l'accés principal, deixant una segona entrada rectangular i de factura més senzilla a la cara sud. La resta d'estructures constructives són més aviat precàries, es documenta a prop una bassa- rentadora de factura força moderna i nombroses feixes i bancals. També es pot apreciar l'existència d'estructures properes al mas i que es troben parcialment derruïdes, que podrien correspondre a annexos de la mateixa casa o estructures més antigues no identificades.
