El Socau

Figaró-Montmany

Número de fitxa 08134-193
Àmbit: Patrimoni immoble
Tipologia Edifici
Estil / època: Modern Contemporani Popular
Segle XVI-XX
Estat de conservació Dolent
Notes de conservació: En estat ruïnós
Protecció Inexistent
Accés Difícil
Ús actual: Sense ús
Titularitat Privada
Titular: Ref. cad.: 002A00034

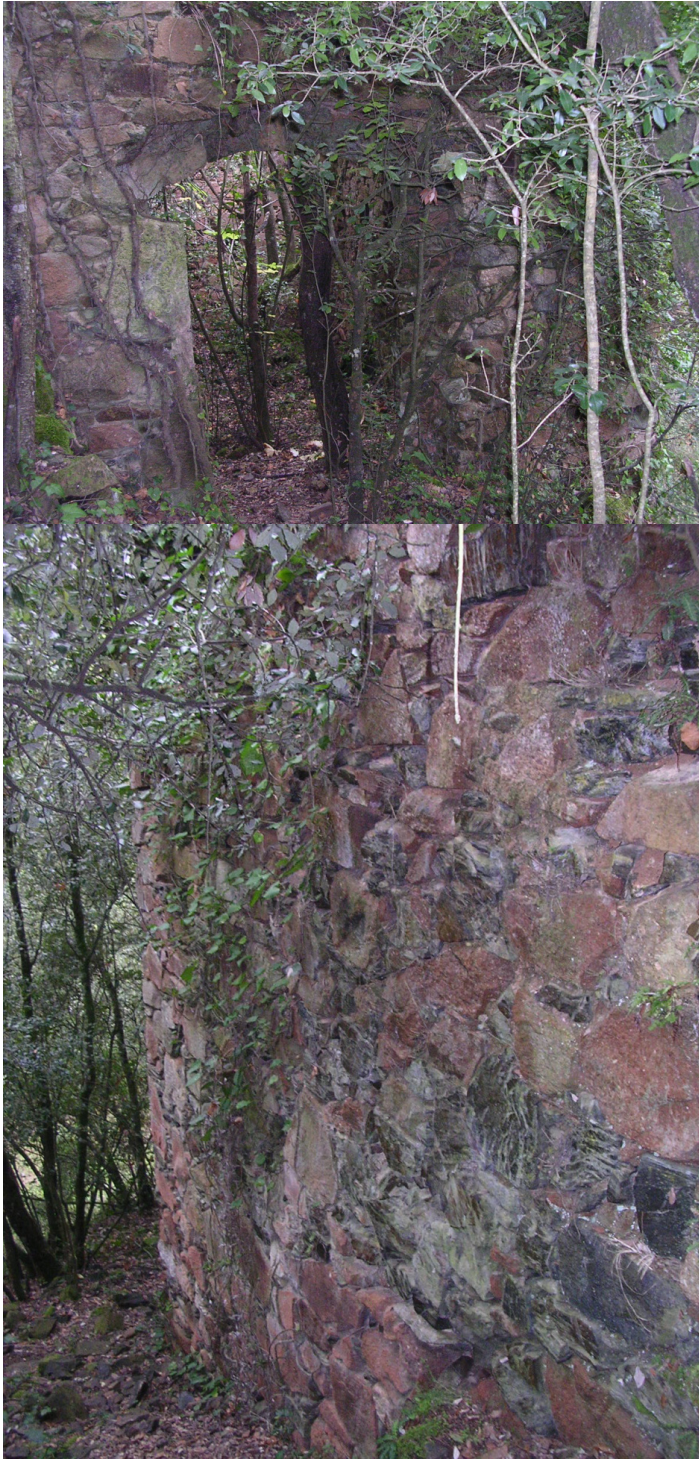
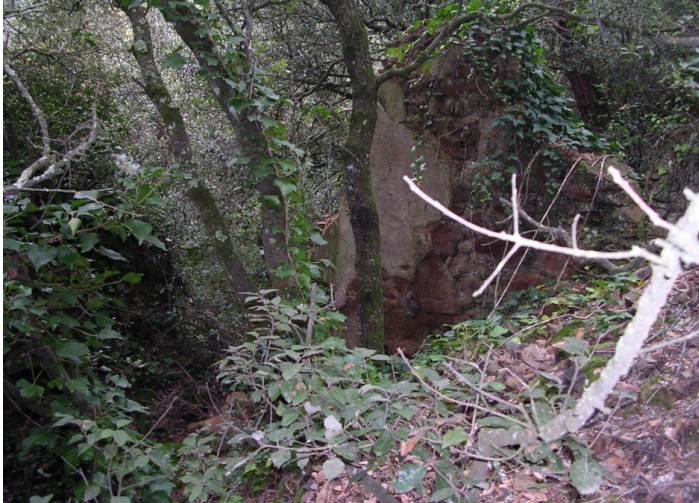
Conjunt arquitectònic format per dos edificis de planta baixa i primer pis sota teulada. Coberta a dues vessants i orientada d'est a oest, tot i que actualment es troba en runes i només queda el costat est de l'edifici original. Els dos cossos presenten una planta quadrada, murs de pedra irregular lligada amb fang i amb cantoneres diferenciades amb carreus de grans dimensions i ben tallats. Els murs havien estat arrebossats com ho demostren les parets internes. Els trespols estan derruïts o semiderruïts. Façana principal a migdia conserva la porta amb brancals de pedra i llinda de fusta. També diverses obertures on destaca una finestra a la planta baixa amb elements monolítics i una altra finestra a la primera planta amb elements monolítics; el brancal del costat dret correspon a un element arquitectònic reaprofitat, possiblement una llinda. Hi ha una altra finestra amb elements de pedra (menys un brancal, refet amb pedra i maó massís). Hi ha una cos afegit al nord de la casa. Aquest, més derruït presenta unes obertures amb pedra i maó massís. Segueix la mateixa tònica de pedra irregular lligada amb fang i cantoneres diferenciades, tot i que el mur oest està pràcticament esfondrat. En aquest costat hi havia hagut una estructura adossada, de la qual només en resten alguns trams de mur, pràcticament enderrocats.
