Bassa de can Valls

Figaró-Montmany

Número de fitxa 08134-217
Àmbit: Patrimoni immoble
Tipologia Element arquitectònic
Estil / època: Contemporani
Segle XX
Estat de conservació Bo
Protecció Inexistent
Accés Restringit
Ús actual: Productiu
Titularitat Privada
Titular: Ref. cad.: 003A00003

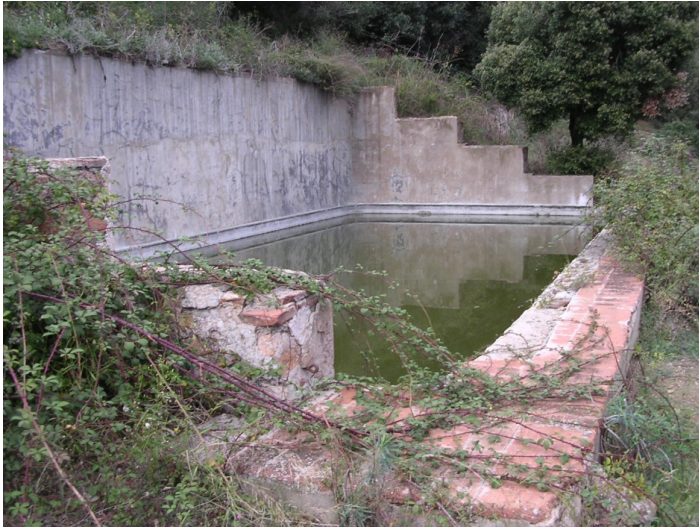
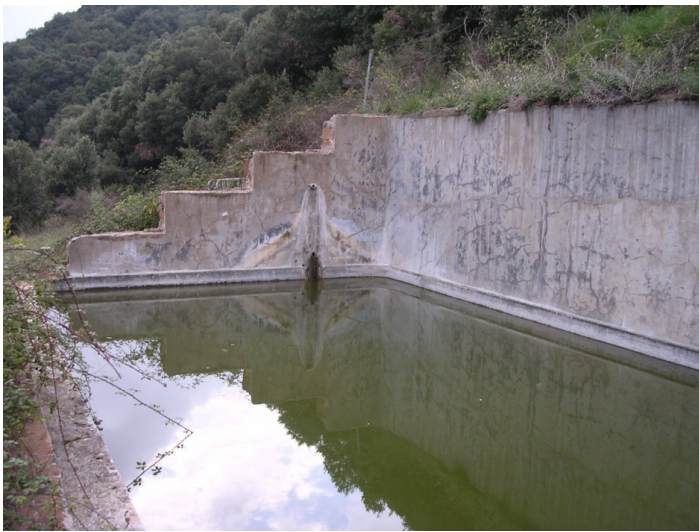
Bassa construïda en una pendent d'una zona terrassada en uns camps darrera el mas de Can Valls. Aquesta estructura es troba parcialment excavada a la roca natural i parcialment construïda. A la part construïda de la bassa es van utilitzar els carreus de petites dimensions de pedra local, bastament treballada i lligada amb ciment, combinada amb maons i maçoneria tot revestit amb un arrebossat. Al tenir una estructura aterassada el mur nord és molt més alt que la resta, i el desnivell es salva amb un aterassament escalonat de les parets situades a l'est i a l'oest. Tot i que la bassa presenta una estructura rectangular, a l'extrem nord-oest es troba adossat una estructura en obra i totxana, parcialment enderrocada i coberta de matolls i esbarzers, però que faria les tasques de captació i punt de sortida així com de sobreexidor. Actualment la bassa està plena i abasteix d'aigua al mas can Valls, tot i que de forma provisional.
