## Pont de Montmeló

Montornès del Vallès

**Número de fitxa** 08136-15  
**Àmbit:** Patrimoni immoble  
**Tipologia** Obra civil  
**Estil / època:** Contemporani  
**Segle** XX  
**Any** 1959  
**Estat de conservació** Bo  
**Protecció** Inexistent  
**Accés** Fàcil  
**Ús actual:** Social  
**Titularitat** Pública  
**Autoria de la fitxa** KuanUm - Juana María Huélamo Gabaldón. / Ajuntament de Montornès del Vallès  
**Data de registre de la fitxa:** dt., 15/03/2005 - 01:00

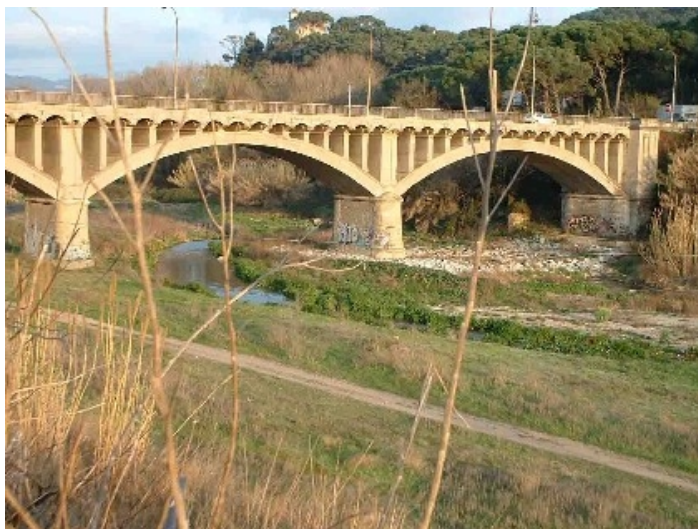
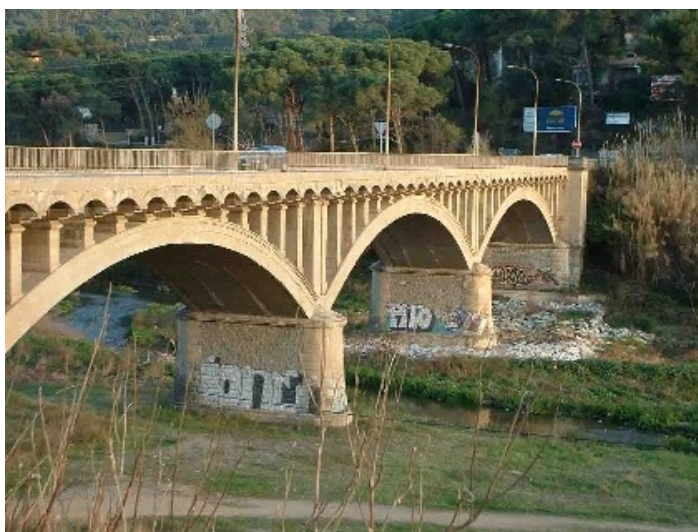
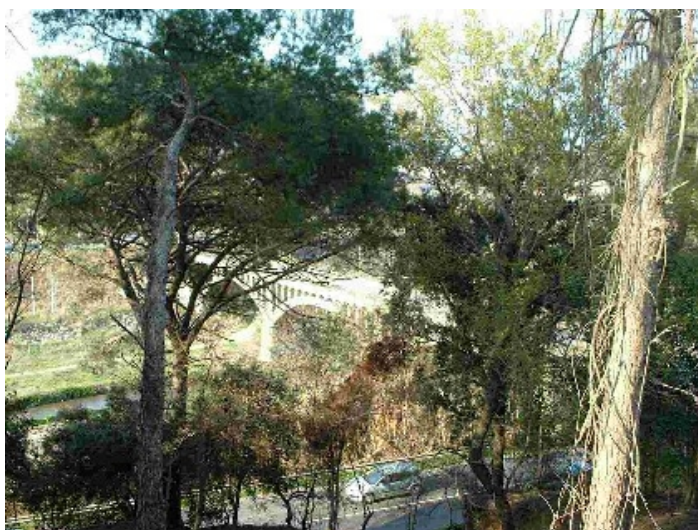
Obra d'enginyeria civil que permet travessar el riu Besòs i comunica el municipi de Montornès amb el de Montmeló, amb qui comparteix l'adscripció territorial. El pont està format per tres arcs escarsers de formigó suportats per dues pilastres amb els tallamars arrodonits. Als extrems, dos pilars de formigó i pedra

marquen els límits del pont i el separen dels marges de talús. L'entaulament està suportat per columnetes que surten des de la part superior dels arcs fins a la part inferior del ferm, on s'insereixen mitjançant arcs de punt rodó.
