Cal Codinac

Olost

Número de fitxa 08149 - 125
Àmbit: Patrimoni immoble
Tipologia Edifici
Estil / època: Modern
Segle XVII
Estat de conservació Bo
Notes de conservació: Reformada als anys 80 del segle XX.
Protecció Inexistent
Accés Fàcil
Ús actual: Residencial
Titularitat Privada
Titular: Ref. cad.: 38905DG2458N
Fitxes associades:
[Nucli d'Olost](#)
Autoria de la fitxa Jordi Compte i Marta Homs
Data de registre de la fitxa: dl., 03/03/2008 - 01:00

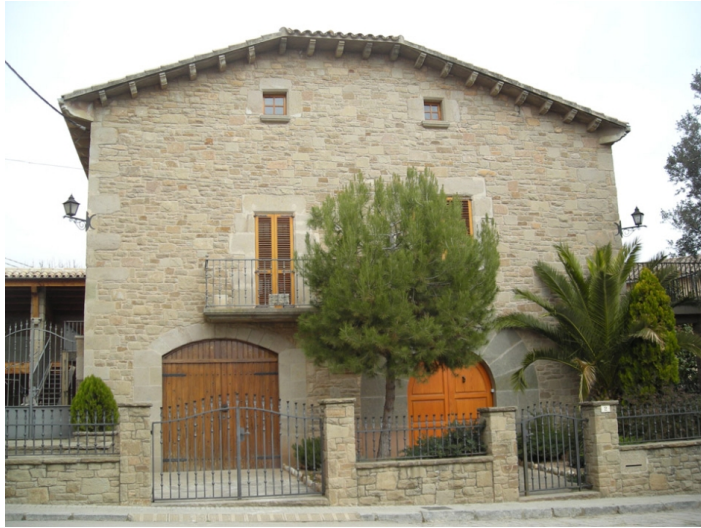
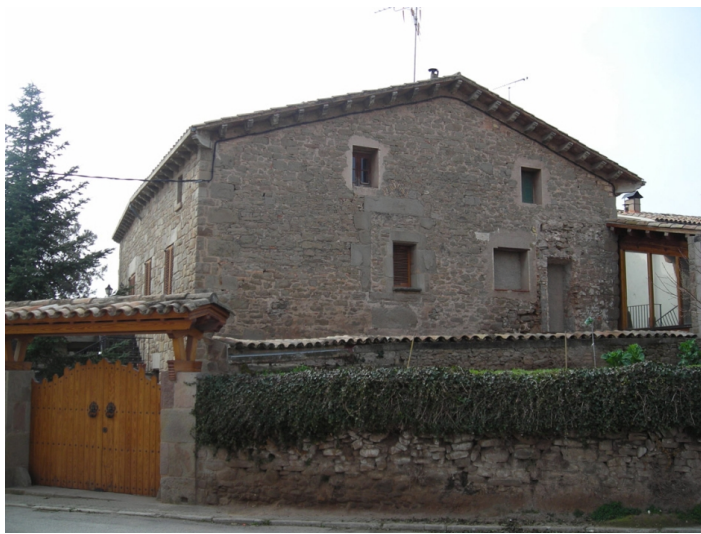
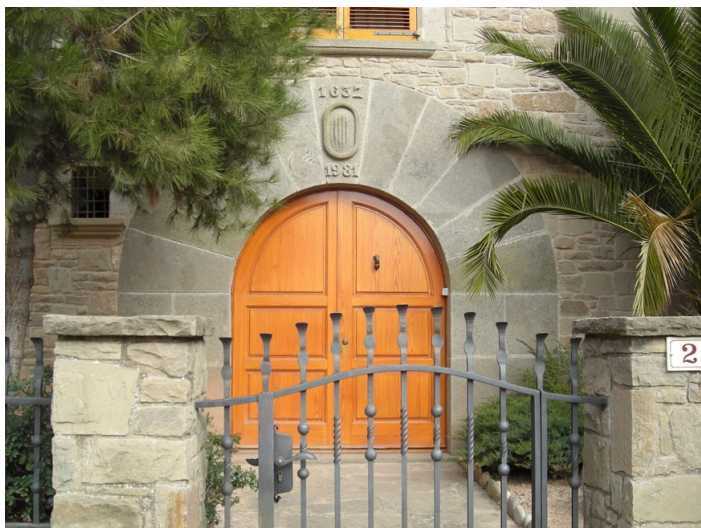
Es tracta d'una masia de mitjanes dimensions molt reformada, formada per un volum central de planta baixa, primer pis i golfes, amb una pallissa adossada al nord-oest. Està bastida amb murs de maçoneria de pedra amb carreus treballats delimitant les cantonades. La teulada és de doble vessant amb aigües a les façanes laterals.

La façana principal, orientada al sud, conté a nivell de planta baixa un portal d'arc rebaixat emmarcat amb pedra treballada, una finestra emmarcada amb monòlits de pedra treballada i un portal d'arc de mig punt adovellat, a la clau del qual hi ha les dates en relleu de la construcció i la reforma de la masia, 1637 i 1981. Al primer pis hi ha dos balcons emmarcats amb pedra bisellada i a les golfes dues finestres emmarcades amb monòlits de pedra bisellada.
