## Pont de la Resclosa del Rec de Carme

Orpí

**Número de fitxa** 08152 - 4  
**Àmbit:** Patrimoni immoble  
**Tipologia** Obra civil  
**Estil / època:** Contemporani  
**Segle** XX  
**Estat de conservació** Bo  
**Protecció** Inexistent  
**Accés** Fàcil  
**Ús actual:** Estructural  
**Titularitat** Pública  
**Titular:** Diputació de Barcelona

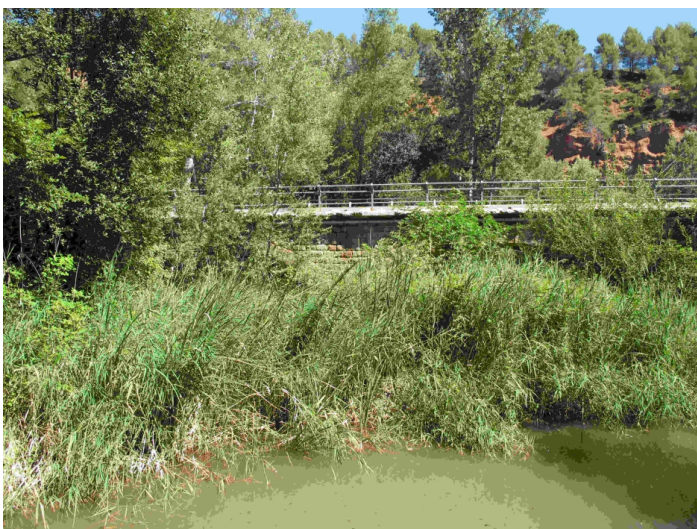
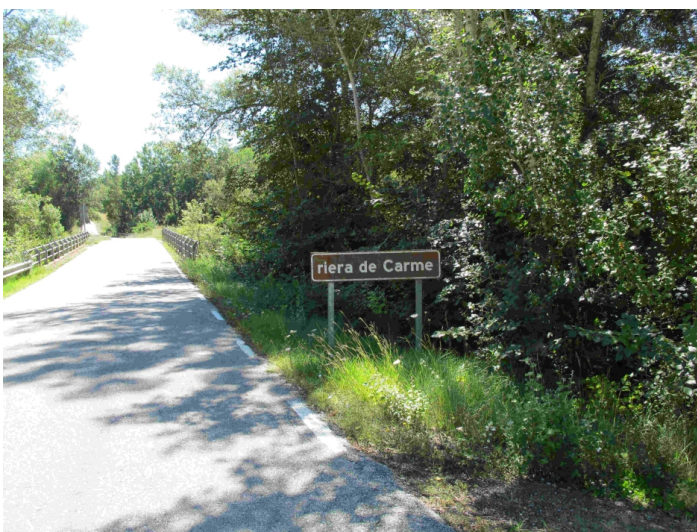
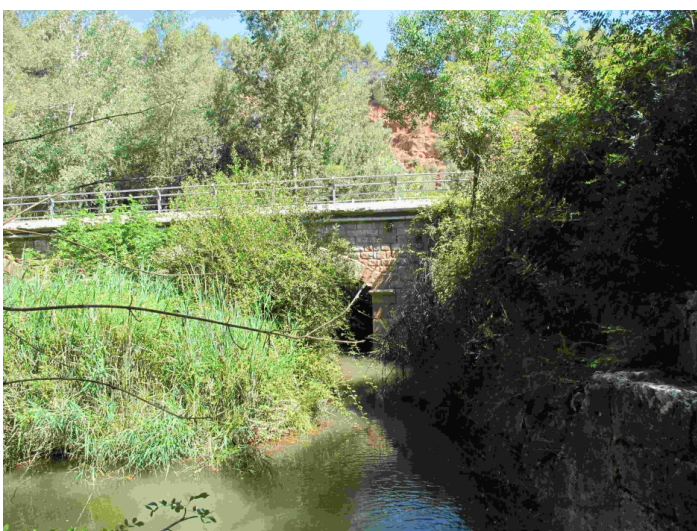
Es tracta d'un pont d'uns 45 metres de llarg, 6 metres d'alçada i uns 5 metres d'amplada de pas.

Es tracta d'un pont de dos ulls, fet a base de blocs quadrangulars de pedra, formant un aparell regular de filades horitzontals, amb les juntes ressaltades amb ciment. Els ulls consten d'arcs rebaixats reforçats amb formigó i amb carreus de pedra als exteriors. El pont es recolza sobre els estreps laterals, fets la part exterior amb carreus irregulars de pedra i lligats amb ciment, i un pilar central amb un esperó semicircular.

La part superior del pont, el paviment està asfaltat, i presenta proteccions laterals metàl·liques, que s'assenten sobre un petit voladís que sobresurt de l'estructura del pont.
