## Pou de la Rasa de Cal Poc II

Orpí

**Número de fitxa** 08152 - 18  
**Àmbit:** Patrimoni immoble  
**Tipologia** Element arquitectònic  
**Estil / època:** Contemporani Popular  
**Segle** XIX-XX  
**Estat de conservació** Regular  
**Notes de conservació:** Tot i que no presenta problemes en les estructures, l'arrebossat exterior de formigó, s'està perdent.  
**Protecció** Inexistent  
**Accés** Fàcil  
**Ús actual:** Sense ús  
**Titularitat** Privada  
**Titular:** 08151A006000100000JG  
**Autoria de la fitxa** Jordi Seró i Ferrer. IN SITU SCP  
**Data de registre de la fitxa:** dc., 08/10/2014 - 02:00

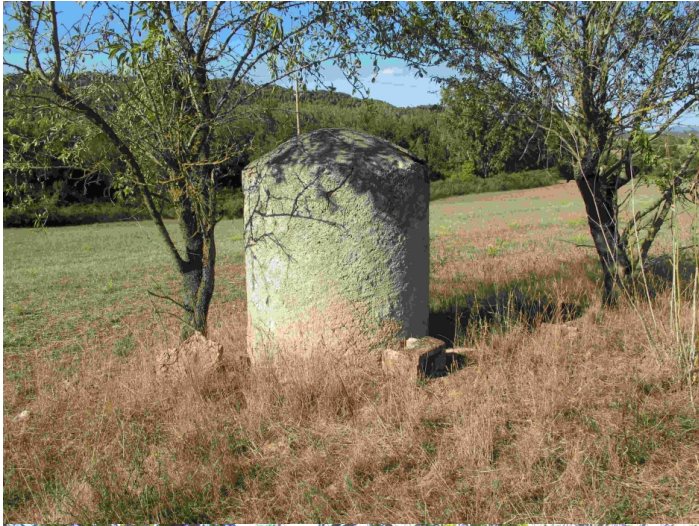
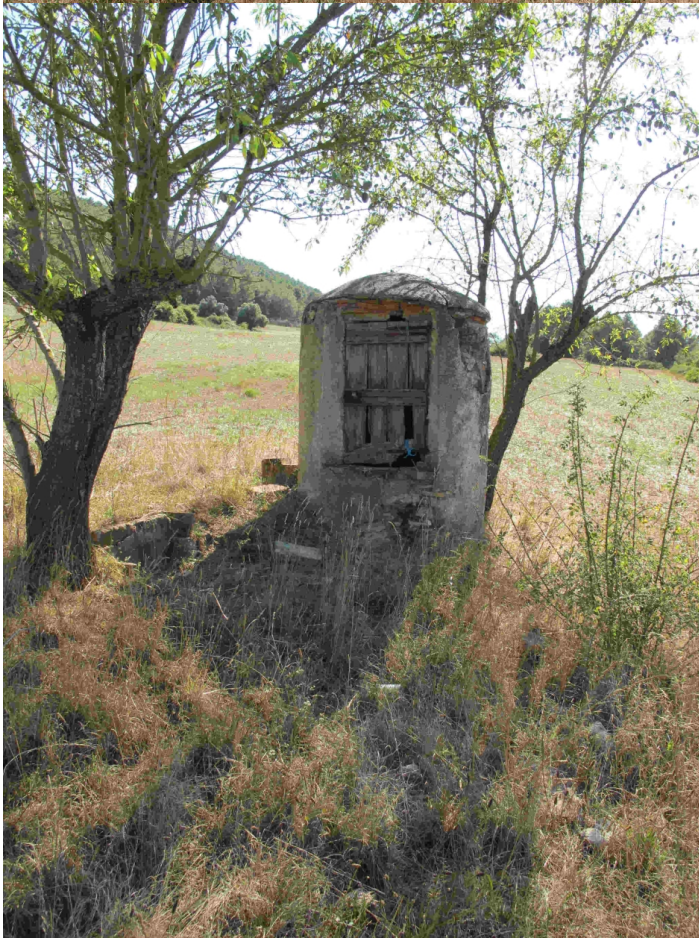
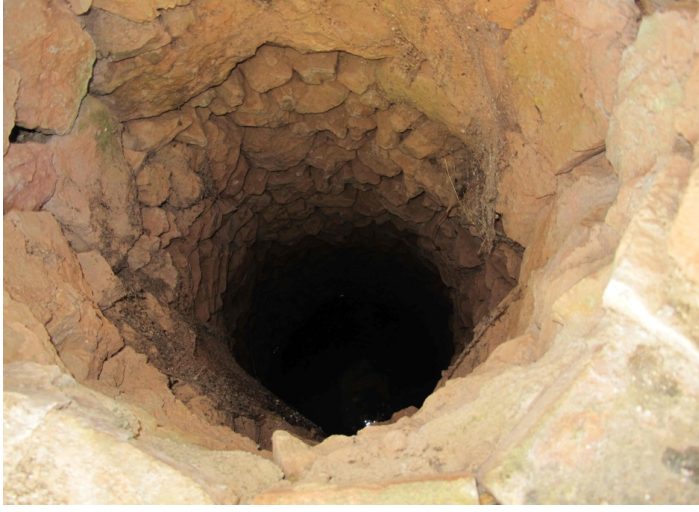
Pou de planta circular amb el parament fet de blocs de pedra lligats amb morter, i arrebossat posteriorment amb formigó.

La seva alçada exterior és de gairebé dos metres i la fondària del pou és d'uns quinze metres. La boca del pou es troba orientada a l'est i s'obre a l'alçada del metre del terra. Es tracta d'una obertura rectangular en pedra. Una porta fusta en mal estat cobreix l'obertura del pou impedit l'accés a l'interior. Tota l'estructura del pou es cobreix amb una teulada a manera de falsa cúpula feta amb lloses planes de pedra i recoberta amb formigó. A l'entorn hi trobem dues petites piques de pedra ben treballades.
