Pont de la Riera de Carme

Orpí

Número de fitxa 08152 - 125
Àmbit: Patrimoni immoble
Tipologia Obra civil
Estil / època: Contemporani
Segle XX
Estat de conservació Bo
Protecció Inexistent
Accés Fàcil
Ús actual: Estructural
Titularitat Pública
Titular: Diputació de Barcelona
Fitxes associades:
[Riera de Carme](#)
Autoria de la fitxa Jordi Seró i Ferrer. IN SITU SCP
Data de registre de la fitxa: dc., 22/10/2014 - 02:00

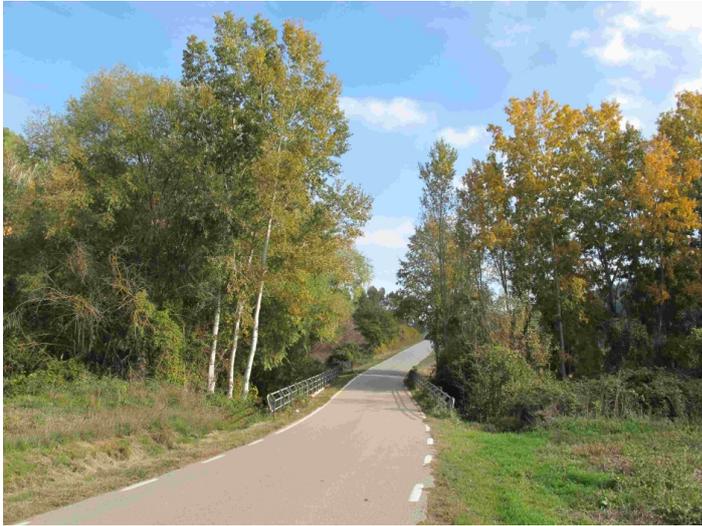
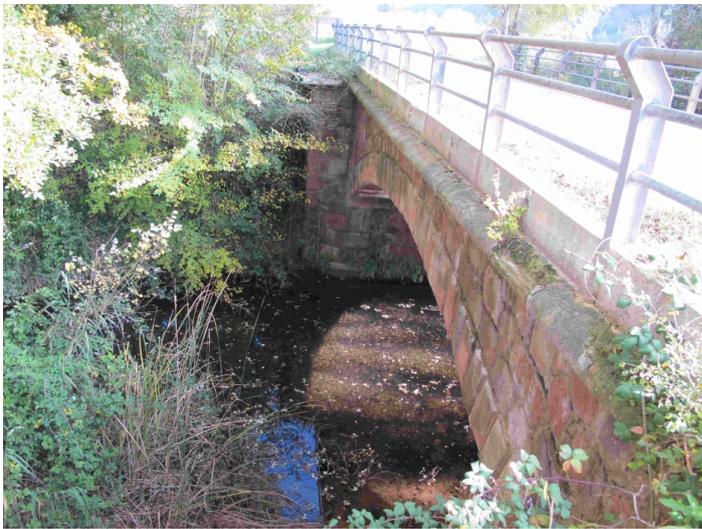
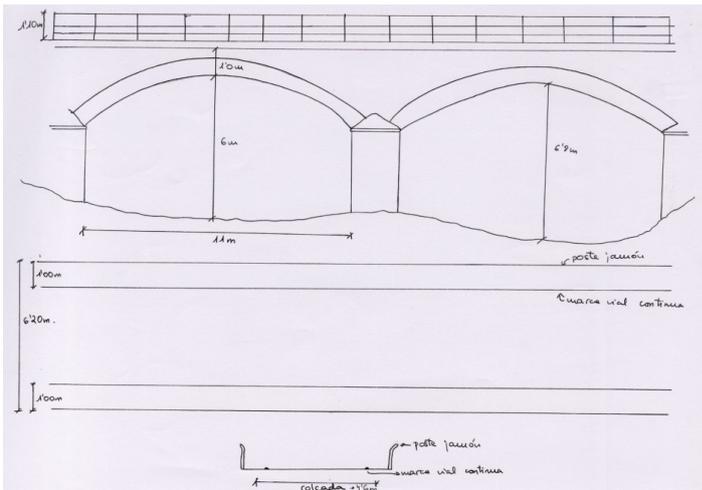
Es tracta d'un pont d'uns 45 metres de llarg, 6 metres d'alçada i uns 5 metres d'amplada de pas.

Es tracta d'un pont de dos ulls, fet a base de blocs quadrangulars de pedra, formant un aparell regular de filades horitzontals, amb les juntes ressaltades amb ciment. Els ulls consten d'arcs rebaixats reforçats amb formigó i amb carreus de pedra als exteriors. El pont es recolza sobre els estreps laterals, fets la part exterior amb carreus irregulars de pedra i lligats amb ciment, i un pilar central amb un esperó semicircular.

La part superior del pont, el paviment està asfaltat, i presenta proteccions laterals metàl·liques, que s'assenten sobre un petit voladís que sobresurt de l'estructura del pont.
