Pont del Torrent de la Rasa Fonda

Orpí

Número de fitxa: 08152 - 127
Àmbit: Patrimoni immoble
Tipologia: Obra civil
Estil / època: Contemporani
Estat de conservació: Bo
Protecció: Inexistent
Accés: Fàcil
Ús actual: Estructural
Titularitat: Pública
Titular: Diputació de Barcelona

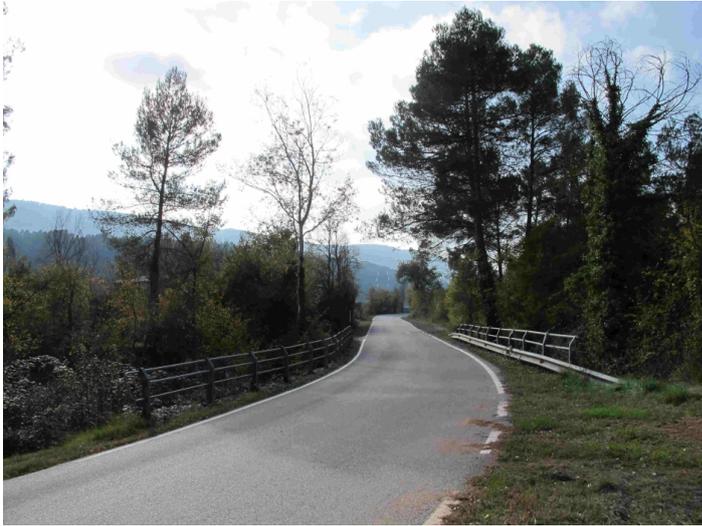
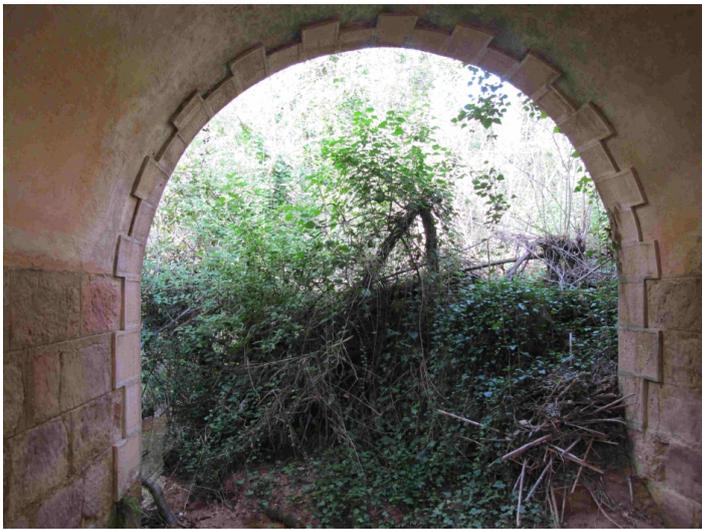
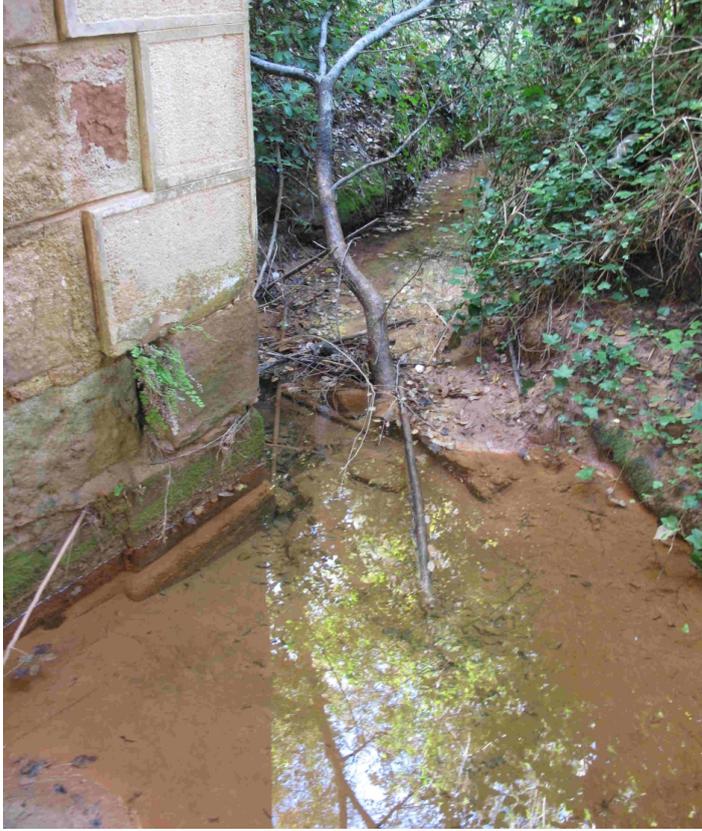
Es tracta d'un pont d'uns 7 metres de llarg, 6 metres d'alçada i uns 5 metres d'amplada de pas.

Es tracta d'un pont d'un sol, fet a base de blocs quadrangulars de pedra, formant un aparell regular de filades horitzontals, amb les juntes ressaltades amb ciment. L'ull consta d'arc de mig punt reforçat amb formigó i amb carreus de pedra als exteriors. El pont es recolza sobre els estreps laterals, fets la part exterior amb carreus irregulars de pedra i lligats amb ciment i amb contraforts a la part de més pendent.

La part superior del pont, el paviment està asfaltat, i presenta proteccions laterals metàl·liques, que s'assenten sobre un petit voladís que sobresurt de l'estructura del pont.
