Mas Sant Nazari

Oristà

Número de fitxa: 08151 - 43
Àmbit: Patrimoni immoble
Tipologia: Edifici
Estil / època: Modern Contemporani
Segle: XVIII
Estat de conservació: Bo
Protecció: Legal
Observacions protecció: Normes Subsidiàries de Planejament. Oristà. 1993
Número inventari: Sí, IPA. 23222
Generalitat i altres inventaris:
Accés: Fàcil
Ús actual: Residencial
Titularitat: Privada
Titular: Instituto Hermanas Josefinas de la Caridad. Pl. Divina Pastora, 10. 08500. Vic

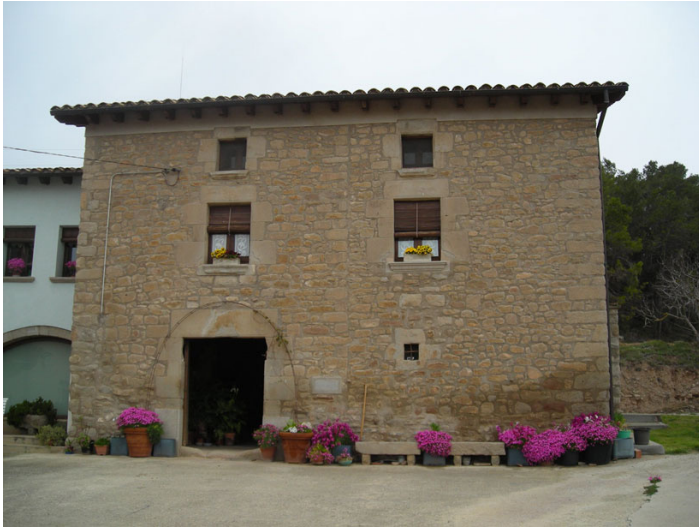
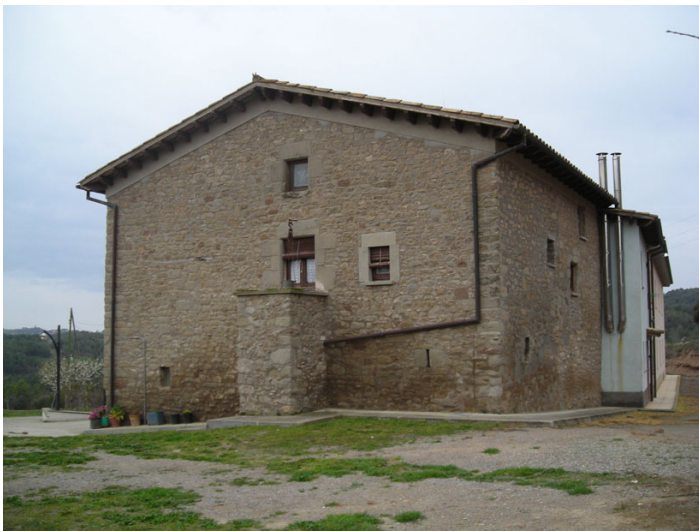
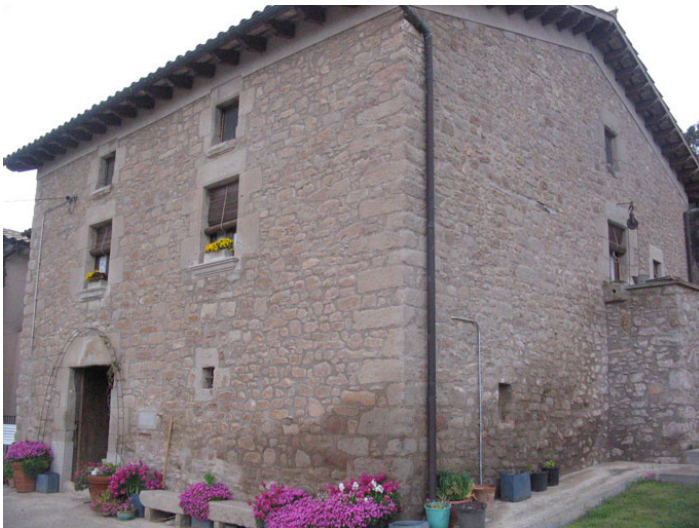
Es tracta d'una masia de mitjanes dimensions, formada per un volum central fruit de diverses ampliacions. L'edifici, de planta baixa, primer pis i golfes, està construït amb murs de càrrega de maçoneria de pedra amb morter, amb carreus treballats delimitant les cantonades, alguna de les quals ha quedat integrada al mur de càrrega, i emmarcant les obertures. La teulada és de doble vessant amb aigües a les façanes principal i posterior.

La façana principal, orientada al sud-est, presenta una composició pràcticament simètrica amb dues obertures per planta. A la planta baixa hi ha un portal emmarcat amb pedra motllurada i una finestra emmarcada amb monòlits de pedra treballada. Al primer pis, dues finestres emmarcades amb pedra motllurada i ampit motllurat, un dels quals reformat, i a les golfes dues finestres emmarcades amb pedra bisellada i ampit motllurat.

La façana nord-est, situada a pocs metres de Sant Nazari, té una cisterna, revestida amb una estructura de planta quadrada, que sobresurt al centre. A la planta baixa hi ha dues finestres de petites dimensions, una emmarcada amb pedra treballada i l'altre amb monòlits de pedra treballada a mode d'espitllera. Al primer pis, donant accés a la cisterna, hi ha una finestra emmarcada amb pedra bisellada, a més d'una altra finestra, reformada, emmarcada amb monòlits de pedra treballada. A les golfes hi ha únicament una finestra emmarcada amb pedra bisellada i ampit de pedra desgastat.

La façana nord-oest presenta quatre finestres reformades emmarcades amb pedra treballada. Adossat a la dreta de la façana hi ha un habitatge modern i a la dreta d'aquest el convent de les monges, també de construcció recent.
