## Les Deveses

Oristà

**Número de fitxa** 08151 - 103  
**Àmbit:** Patrimoni immoble  
**Tipologia** Edifici  
**Estil / època:** Contemporani  
**Segle** XIX  
**Estat de conservació** Dolent  
**Notes de conservació:** Edifici en estat de ruïna.  
**Protecció** Inexistent  
**Accés** Fàcil  
**Ús actual:** Sense ús  
**Titularitat** Privada  
**Titular:** Casa Terradellas S.A. Ctra. Puigcerdà, km.70. 08503. Gurb  
**Autoria de la fitxa** Jordi Compte i Marta Homs  
**Data de registre de la fitxa:** dv., 11/05/2007 - 02:00

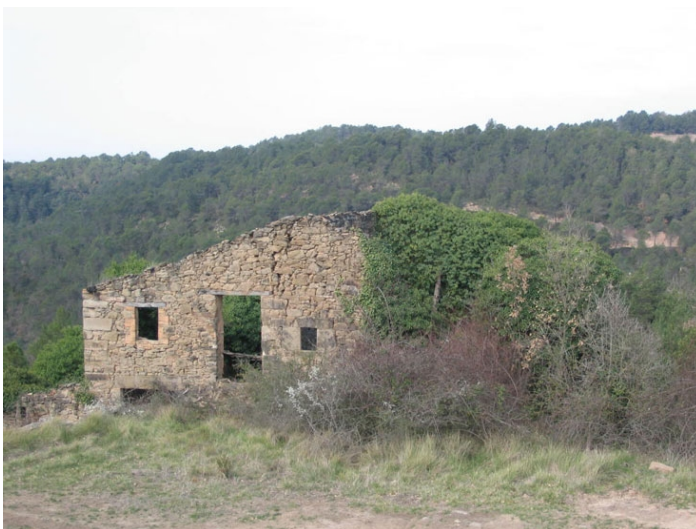
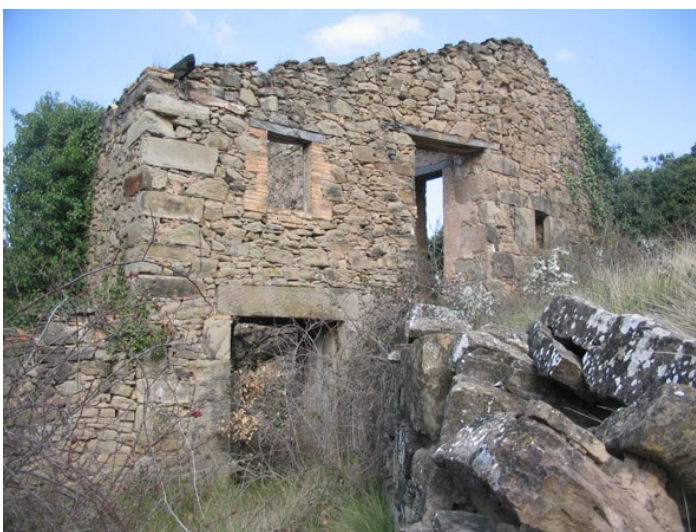
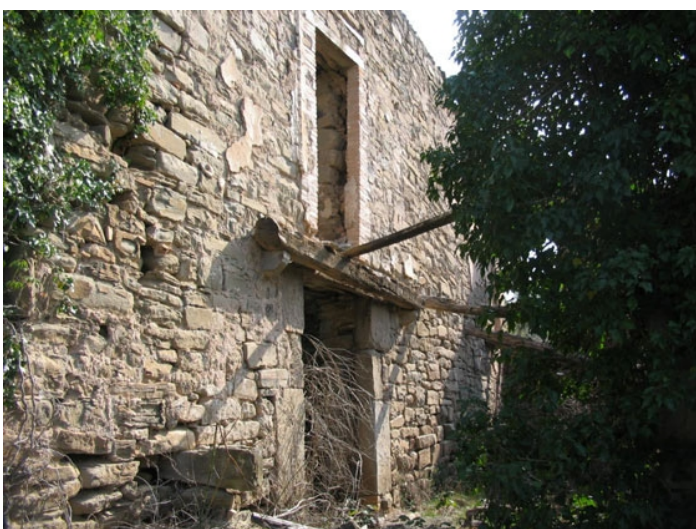
Les Deveses es troba situada a 450 metres per pista forestal del camí de les Oliveres, a l'altura del serrat dels ous, que comunica transversalment la masia de Vilasendra amb Sant Salvador de Serradellops. Es tracta d'un edifici en ruïnes de planta rectangular sense teulada que era de doble vessant i format per planta baixa i un pis. Està construït amb murs de maçoneria de pedra amb poc morter i cantonades diferenciades amb carreus ben treballats.

La façana principal, orientada a l'est, està formada per un portal a la planta baixa emmarcat amb pedra treballada d'accés a una lliça i una porta d'accés directe, a causa del desnivell, a l'habitatge del primer pis coronada amb llinda de fusta. Flanquegen aquesta porta dues finestres, una emmarcada amb monòlits de pedra i l'altra amb brancals de maó i llinda de fusta.

La façana nord està parcialment coberta per heura. S'hi observen dues obertures, una tipus espitllera i l'altra emmarcada amb monòlits de pedra treballada al primer pis. A la dreta de la façana hi ha un contrafort mig esfondrat.

A la façana oest i sud hi ha adossades diverses estructures d'ús agropecuari parcialment esfondrades i amb vegetació que ha crescut a l'interior i als murs. Es poden observar diverses obertures, portes i finestres que donen a la part de la lliça: un portal a la planta baixa emmarcat amb brancals de pedra treballada i llinda de fusta, una finestra balconera emmarcada amb maó i una finestra a l'esquerra emmarcada amb pedra treballada.
