## Masoveria de Tornamira

Oristà

**Número de fitxa** 08151 - 104  
**Àmbit:** Patrimoni immoble  
**Tipologia** Edifici  
**Estil / època:** Medieval Modern Contemporani  
**Segle** XIX  
**Estat de conservació** Dolent  
**Notes de conservació:** Presenta la teulada esfondrada i els murs parcialment derruïts.  
**Protecció** Legal  
**Observacions protecció:** Normes Subsidiàries de Planejament. Oristà. 1993  
**Accés** Fàcil  
**Ús actual:** Sense ús  
**Titularitat** Privada  
**Titular:** Ref. cad.: 012A00002  
**Autoria de la fitxa** Jordi Compte i Marta Homs  
**Data de registre de la fitxa:** dc., 23/05/2007 - 02:00

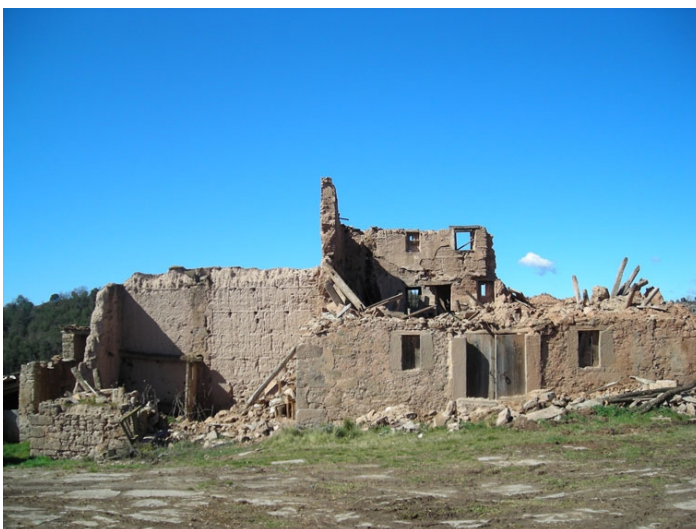
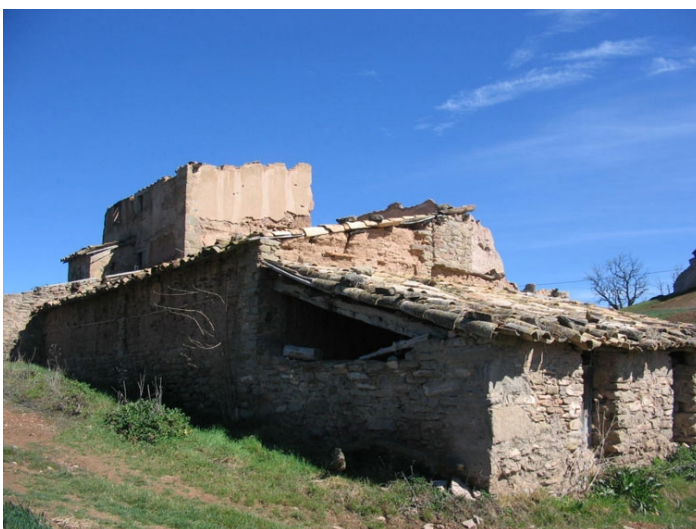
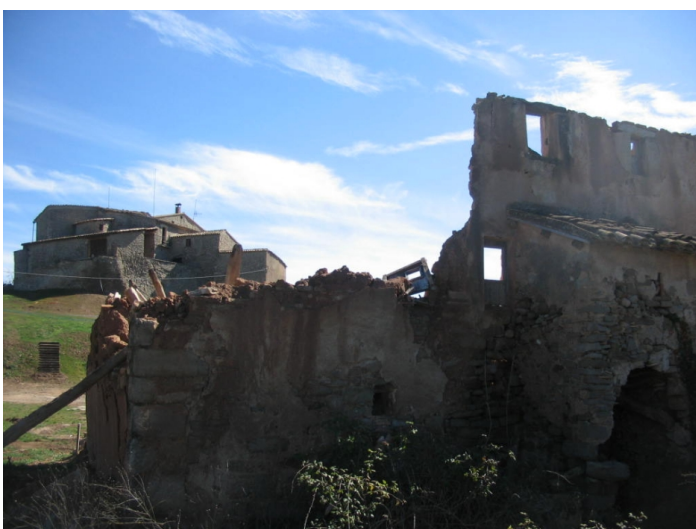
Es tracta d'una masia de mitjanes dimensions pràcticament aterrada, formada per un volum principal que originalment tenia planta baixa, primer pis i golfes, un volum adossat al sud, i diverses estructures adossades a l'oest i al sud. La masia està bastida amb murs de càrrega de maçoneria de pedra parcialment arrebossats, amb algunes parts ampliades amb tàpia i amb carreus treballats delimitant les cantonades i emmarcant les obertures. En bona part de l'edifici no es conserven més de tres metres d'alçada en els murs de càrrega. L'edifici estava coronat, probablement, amb una teulada de doble vessant amb aigües a la façana principal i posterior, que actualment no es conserva.

La façana principal, orientada a l'oest, queda separada en dos trams per una cantonada diferenciada, essent el volum principal el de la dreta, on només es mantenen els murs de càrrega en el nivell de planta baixa. En aquesta part conserva els grans brancals monolítics del portal principal, actualment sense la llinda. A cada costat hi ha una finestra emmarcada amb brancals monolítics de pedra treballada i llinda de fusta.

La façana nord només conserva els murs de càrrega amb una alçada d'uns dos metres, sense que s'hagi mantingut cap obertura.

La façana oest té estructures agropecuàries bastides amb murs de maçoneria de pedra i teulada d'una sola vessant adossades tant al volum principal i com a l'adossat al sud. De la part esquerra en sobresurt una estructura, també amb murs de maçoneria de pedra i teulada d'una sola vessant, de planta quadrada.

Pròpiament a la façana, conservada fins al nivell de golfes, s'observen tres finestres emmarcades amb brancals monolítics de pedra treballada i llinda de fusta, dues a les golfes i una al primer pis.

La façana sud està dominada pel mur de tàpia, parcialment derruït, que delimitava el volum adossat. A la part esquerra s'hi observen diverses estructures agropecuàries amb teulada d'una vessant adossades, entre les que destaca un cobert sustentat amb un gran pilar central format amb carreus treballats.
