## Resclosa, canal i horta del molí de la Coromina

Oristà

**Número de fitxa** 08151 - 174  
**Àmbit:** Patrimoni immoble  
**Tipologia** Obra civil  
**Estil / època:** Modern  
**Segle** XVIII  
**Estat de conservació** Bo  
**Notes de conservació:** Tot i que l'aigua ja no circula pels canals es conserven la majoria d'elements que ho permetien.

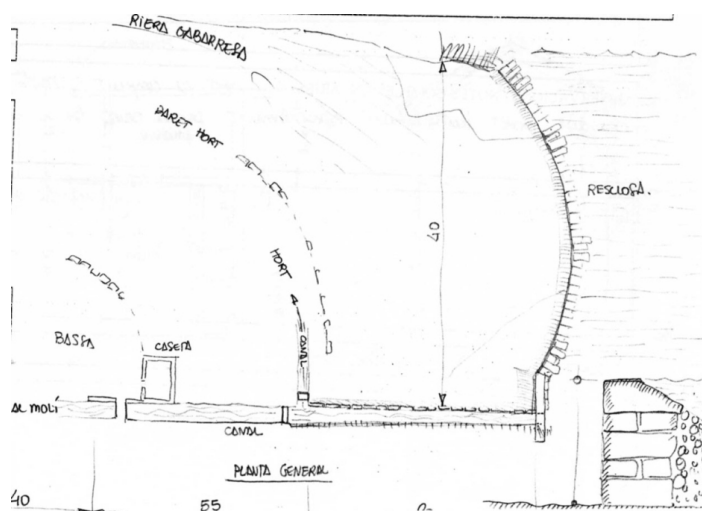
La tercera imatge s'ha extret de l'Inventari de Patrimoni Industrial de Catalunya.
