## Can Maiol

Palau-solità i Plegamans

**Número de fitxa** 08156 - 17  
**Àmbit:** Patrimoni immoble  
**Tipologia** Edifici  
**Estil / època:** Modern Popular  
**Segle** XVI-XVII  
**Estat de conservació** Dolent  
**Notes de conservació:** És necessària una restauració integral del conjunt.  
**Protecció** Legal  
**Observacions protecció:** Catàleg de béns a protegir POUM 2015, nº 3.11. BCIL.  
**Número inventari** Sí, IPA.: 27531.  
**Generalitat i altres inventaris**  
**Accés** Fàcil  
**Ús actual:** Científic  
**Titularitat** Pública  
**Titular:** Ajuntament de Palau-solità i Plegamans.  
**Autoria de la fitxa** Joan Vicens Tarré/Michelle Bianco Barazarte  
**Data de registre de la fitxa:** dj., 14/06/2001 - 02:00

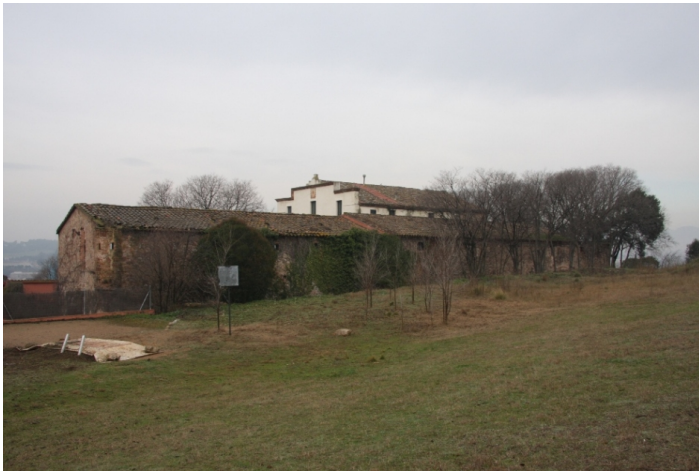
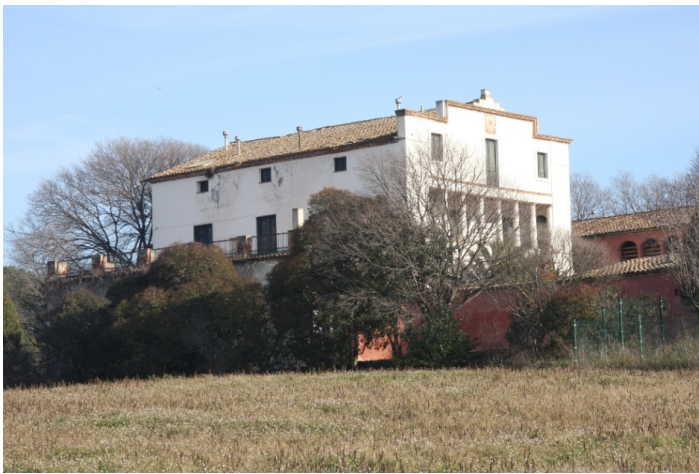
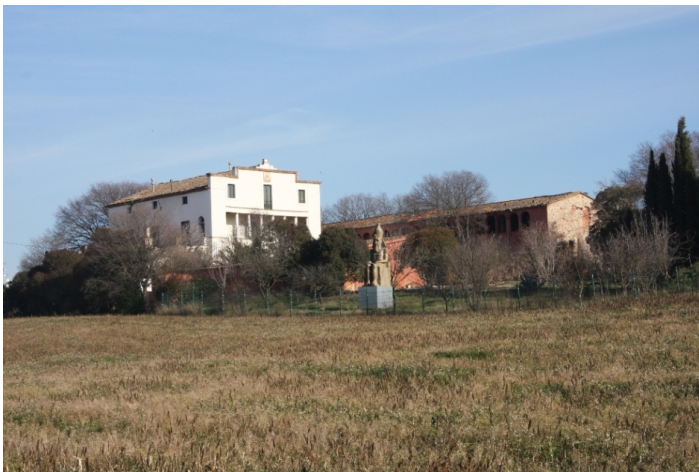
Fotografies: Catàleg de béns a protegir, POUM (2015).

Masia de planta rectangular, que consta de planta baixa i dos pisos. Forma part d'un conjunt de construccions i actualment mostra l'aspecte de les reformes de les que va ser objecte al segle XVIII. A la planta baixa hi ha un portal d'entrada rectangular i una finestra rectangular a cada costat. Totes les obertures estan emmarcades per una motllura llisa. En aquest nivell, hi ha una prolongació a cada costat amb una utilitat agrícola, i en la seva part superior forma sengles terrats descoberts: el de l'esquerra molt més gran i amb barana de pedra.

La construcció annexa a la masia (nau) de planta rectangular i dos pisos, té en el pis superior una galeria d'arcuacions de mig punt, obertes al pati de la masia, que aguanten un entaulament llis, i el seu interior està cobert (planta pis) per una estructura d'encavallades de fusta. En aquesta construcció destaca un torreó de vigilància en l'angle de la façana posterior.

La façana, modificada al segle XVIII, és completament simètrica. En el cos central hi ha la porta amb arc rebaixat, que segueix l'eix vertical amb una obertura en el segon pis més gran que les laterals. A banda i banda de la porta d'accés a la masia, hi ha dues finestres idèntiques, així com les que segueixen el seu eix vertical en el segon pis, més petites que les de la planta baixa. Totes les finestres tenen un emmarcament pla. Destaca la galeria de set obertures dividides per columnes situada en el primer pis, de diferents alçades, que donen el resultat visual de merlets. La façana està coronada per una motllura de pedra discontinua, més elevada en el cos central i on s'hi troba un element decoratiu de pedra, que provoca que visualment sembli que l'edifici sigui de coberta plana.

La façana principal de l'edifici annex té actualment un acabat d'arrebossat pintat de to vermellós. Es compon d'obertures en planta baixa de diverses mides i estils. Destaquen dues grans obertures amb arc de mig punt, a la part esquerra de l'edifici. La planta primera es compon d'una sèrie d'arcades de mig punt a mode de galeria. Les façanes laterals i posterior conserven l'acabat de maçonaria de pedra. A la façana posterior hi ha petites obertures quadrades, situades de forma pautaada i regular. A la façana lateral destaca la presència d'una torreta de vigilància a l'angle de l'edifici.

Actualment, l'interior de l'edifici principal està restaurat, però possiblement no es realitza el manteniment oportú, ja que el seu estat de conservació podria ser molt millor. Sembla que no conserva cap element original.

L'edifici annex és buit, i a l'interior es troba en estat força ruïnós.
