## Teuleria de la Riera

Perafita

**Número de fitxa** 08160 - 48  
**Àmbit:** Patrimoni immoble  
**Tipologia** Element arquitectònic  
**Estil / època:** Contemporani  
**Segle** XIX -XX  
**Estat de conservació** Regular  
**Notes de conservació:** Algunes parts dels murs s'han erosionat i esfondrat.  
**Protecció** Inexistent  
**Número inventari** Sí, IPIC. 24.113.143  
**Generalitat i altres inventaris**  
**Accés** Fàcil  
**Ús actual:** Sense ús  
**Titularitat** Privada  
**Titular:** Ref. cad.: 010A00004  
**Fitxes associades:**  
[La Riera](#)  
**Autoria de la fitxa** Jordi Compte i Marta Homs  
**Data de registre de la fitxa:** dt., 03/06/2008 - 02:00

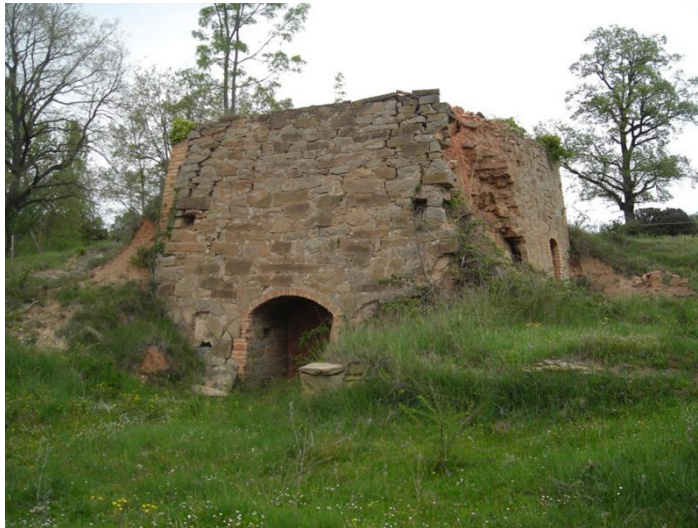
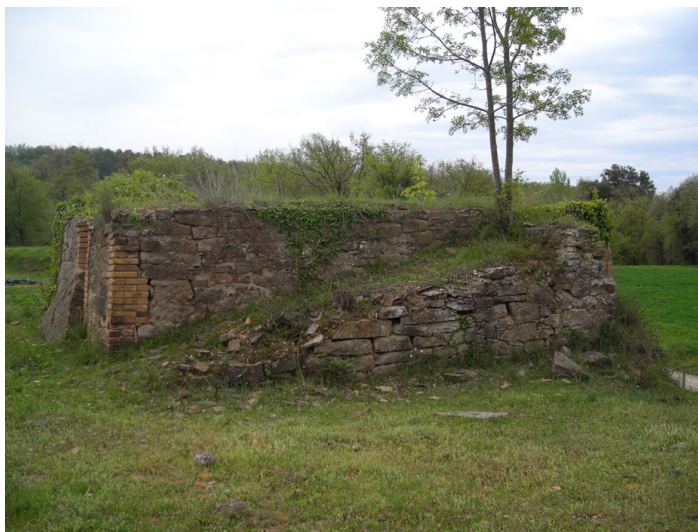
La teuleria de la Riera es troba situada uns 350 metres al nord de la masia de la Riera, als peus del camí que condueix de la masia al nucli de Perafita, entre els recs de la Tria i de Santa Margarida. Es tracta d'una estructura de planta rectangular construïda amb murs de maçoneria de pedra amb morter i cantonades diferenciades delimitades amb maó.

La façana sud-oest presenta una obertura d'arc rebaixat emmarcada amb maó que dona pas a una paret d'obra vista on hi ha la boca del forn que condueix a la zona de combustió de la teuleria. Davant la façana hi ha un petit mur de pedra que delimita l'entrada; també s'observen dos forats quadrats a cada extrem de la façana, a un nivell superior, que sostenien les bigues d'un antic cobert que avui en dia no es conserva.

La façana sud-est presenta la seva part esquerra parcialment esfondrada, i a la part dreta una obertura d'arc rebaixat emmarcada amb maó que servia d'accés per enforar. A mig mur s'hi observen dos forats que sostenien les bigues d'un antic cobert, avui en dia no conservat.

La façana nord-est presenta un terraplè que permet l'accés a la part superior de la teuleria on hi ha una obertura emmarcada amb maó; tapant aquest accés hi ha posat una gran llosa triangular al davant.

La façana nord-oest presenta, sobre un desnivell d'uns 2 metres, una rampa lateral construïda amb maçoneria de pedra, que d'esquerra a dreta ocupa tot l'ample de la façana i permet l'accés a la part superior de la teuleria.

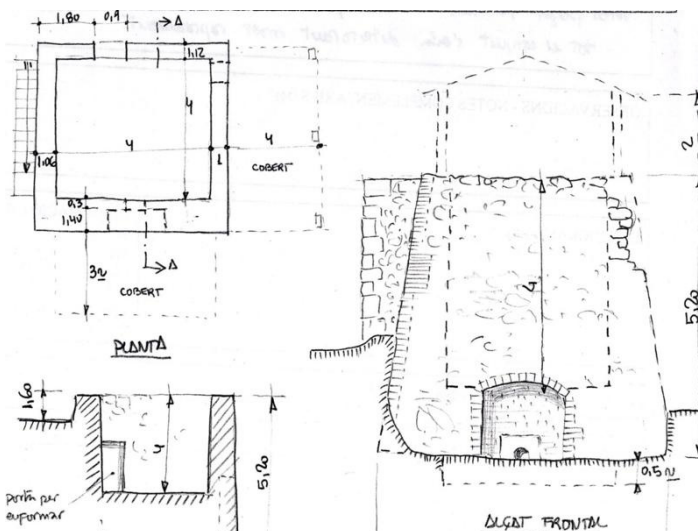
La tercera imatge s'ha extret de l'Inventari del Patrimoni Industrial de Catalunya. Perafita.
