Cal Xeco

Perafita

Número de fitxa 08160 - 90
Àmbit: Patrimoni immoble
Tipologia Edifici
Estil / època: Modern
Segle XVIII
Estat de conservació Regular
Notes de conservació: Presenta la teulada vella amb bigues i llates de fusta.
Protecció Inexistent
Accés Fàcil
Ús actual: Sense ús
Titularitat Privada
Titular: Ref. cad.: 39301DG2565S
Fitxes associades:
[Nucli urbà de Perafita](#)
Autoria de la fitxa Jordi Compte i Marta Homs
Data de registre de la fitxa: dj., 19/06/2008 - 02:00

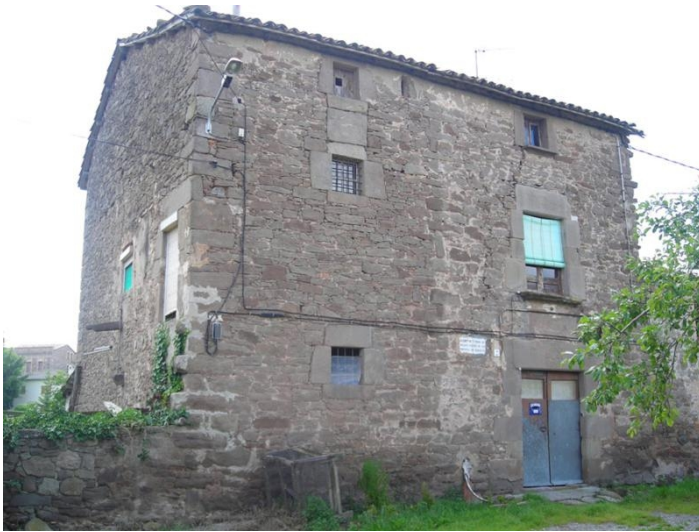
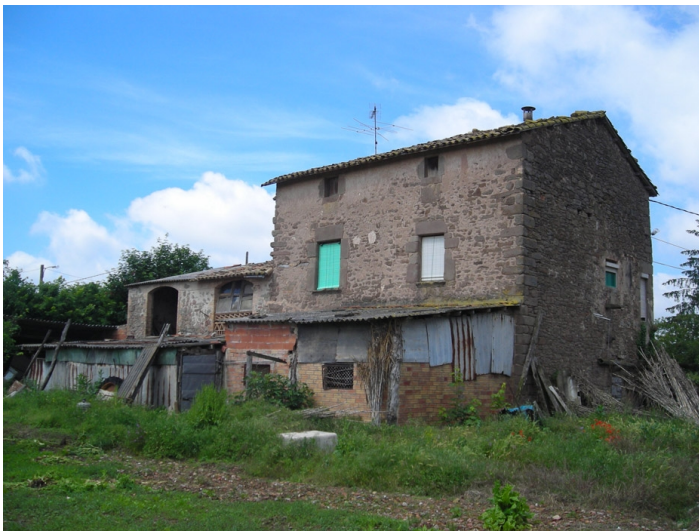
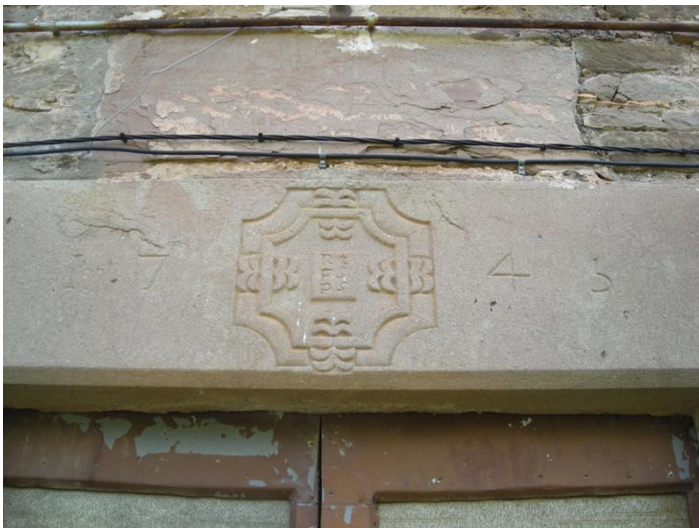
Cal Xeco està situada al capdamunt del carrer del Tint. Es tracta d'una casa de planta rectangular formada per planta baixa, un pis i golfes, amb teulada de doble vessant amb aigües a les façanes principal i posterior, i construïda amb murs de maçoneria de pedra irregular amb cantonades de pedra de majors dimensions. A la banda sud s'hi adossa una pallissa formada per planta baixa i un pis, construïda amb murs de maçoneria de pedra irregular i amb cantonades i obertures emmarcades amb maó.

La façana principal, orientada a l'oest, presenta un portal emmarcat amb brancals i llinda de pedra bisellada; a la llinda hi ha la data de 1745 inscrita i una decoració geomètrica octogonal amb motius vegetals, enmig de la data, que presenta tres inicials a l'interior: Rt, FS, PS. A l'esquerra del portal s'obre una finestra quadrada emmarcada amb monòlits de pedra. Al primer pis s'obre un gran finestral, situat sobre el portal, emmarcat amb brancals i llinda de pedra bisellada i amb ampit motllurat. A l'esquerra d'aquest s'obre una finestra quadrada emmarcada amb monòlits de pedra. A nivell de golfes s'obren dues finestres de menors dimensions emmarcades amb monòlits de pedra. A la part dreta hi ha la façana corresponent a la pallissa. Consta de dues finestres a planta baixa i dues finestres a primer pis emmarcades amb maó.

La façana nord presenta estructures agropecuàries derruïdes a nivell de planta baixa. Al primer pis hi ha dues finestres reformades; sota la finestra de la part esquerra sobresurt un desaigua de pedra.

La façana est presenta un cobert d'obra adossat a la planta baixa. Al primer pis hi ha dues finestres emmarcades amb pedra bisellada i a les golfes s'obren dues finestres de menors dimensions emmarcades amb monòlits de pedra. A la part esquerra hi ha el cos de la pallissa, on s'hi obren dues arcades d'arc rebaixat emmarcades amb maó.

La façana sud queda dominada per la pallissa adossada i no presenta obertures.
