## Casetes d'en Vives

Òdena

**Número de fitxa** 08143 - 164  
**Àmbit:** Patrimoni immoble  
**Tipologia** Conjunt arquitectònic  
**Estil / època:** Popular Modern Contemporani  
**Segle** XVIII-XX  
**Estat de conservació** Regular  
**Notes de conservació:** Hi ha edificis habitats en bones condicions i d'altres amb problemàtiques estructurals  
**Protecció** Inexistent  
**Accés** Fàcil  
**Ús actual:** Residencial  
**Titularitat** Privada  
**Titular:** Conjunt de cases de varis propietaris  
**Autoria de la fitxa** Josep-Vicenç Mestre i Casanova  
**Data de registre de la fitxa:** dj., 10/10/2013 - 02:00

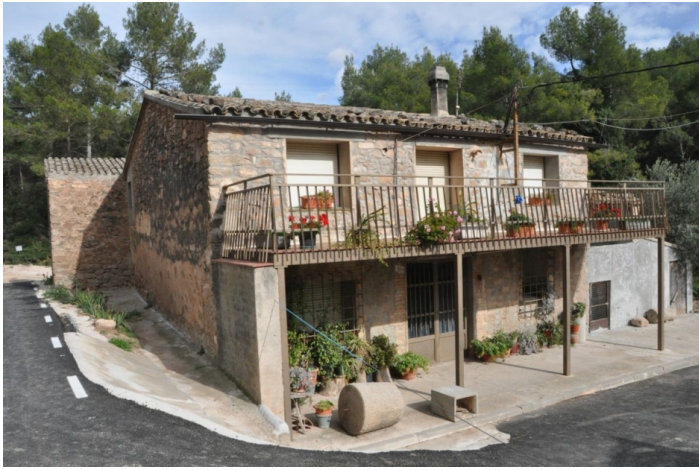
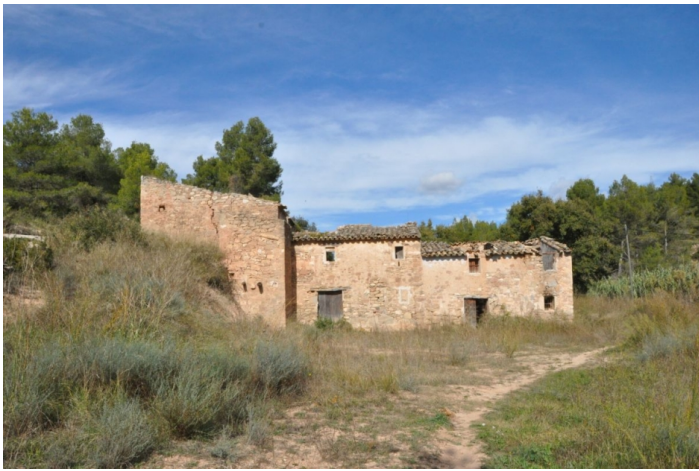
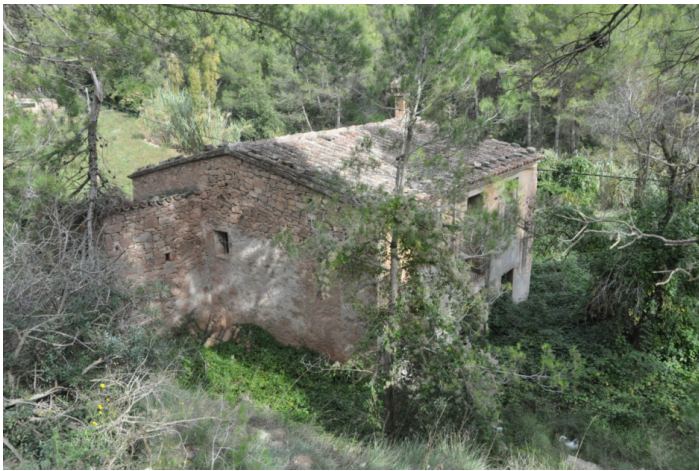
El conjunt de les Casetes d'en Vives està configurat per tres cases bastides al costat del camí que porta a Rubió, a tocar del partió del municipi: Ca la Pepa, Can Ton o ca na Angeleta i Can Jaume.

Ca la Pepa està configurat per un volum principal i una edificació auxiliar destinada a corral i el magatzem. El volum principal conté la masia i un conjunt de cossos annexos adjunts, bastits en diferents fases, formant un únic cos construït. Masia de planta regular que consta de planta baixa i planta primera amb coberta a una sola vessant de teula ceràmica tipus aràbiga. Els murs són de paredat irregular revestits amb arrebossat i les obertures són d'època contemporània. A la banda de migjorn del volum principal hi ha un edificació auxiliar de gran volum construïda amb pedra i totxana que allotja els corral. Can Ton constituït per una masia orientada a sud i un cos annex adjunt a la casa a la banda de tramuntana, configurant un únic cos construït. Masia de planta regular que consta de planta baixa i planta primera amb coberta a dues vessants de teula ceràmica tipus aràbiga i carener paral·lel a la façana principal. Els murs estan bastits amb paredat irregular vist llevat la façana principal que conserva un antic estuc amb franja ornamental en el perímetre de la façana i al voltant de les finestres. La façana principal presenta obertures d'època contemporània.

Can Jaume estava constituït per un volum principal configurat per dues cases adossades de planta baixa i planta primera i un conjunt de cossos annexos adjunts, configurant un únic cos construït. La coberta del conjunt ha desaparegut però, per les restes conservades, es pot deduir que era de teula ceràmica de tipus aràbiga. Els murs eren bastits amb paredat irregular i conserven restes d'un antic arrebossat.
