Cups al camí dels Horts de can Morera

Òdena

Número de fitxa 08143 - 552
Àmbit: Patrimoni immoble
Tipologia Element arquitectònic
Estil / època: Popular Modern Contemporani
Segle XVIII-XX
Estat de conservació Regular
Notes de conservació: Sense teulada
Protecció Inexistent
Accés Fàcil
Ús actual: Sense ús
Titularitat Privada
Titular: 08142A008000040000HK

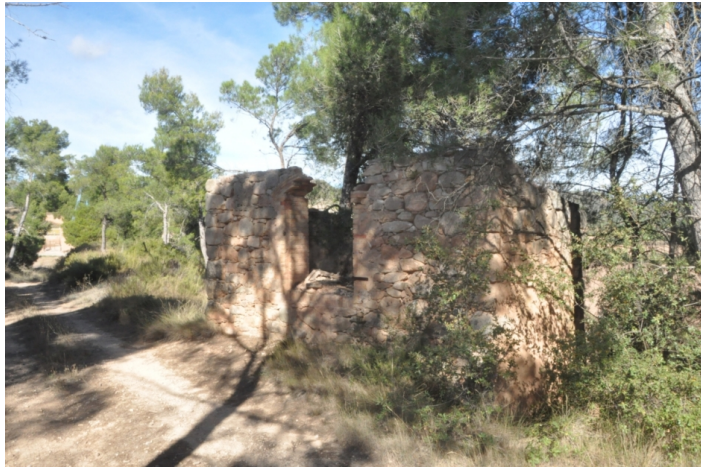
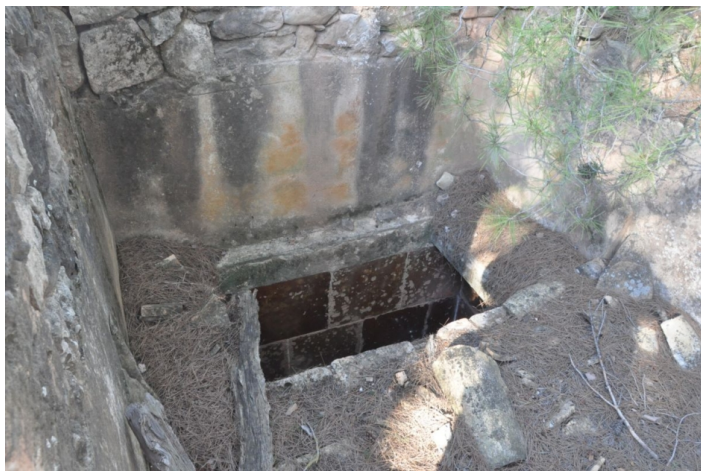
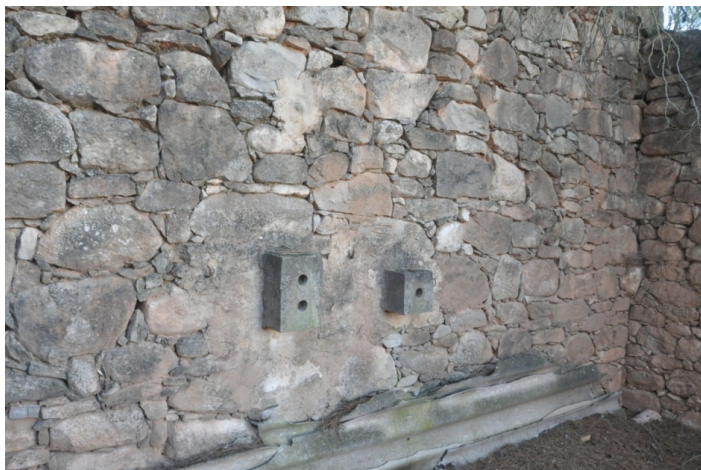
Es tracta d'un edifici aïllat de la masia principal consistent amb dos cups quadrangulars recoberts de rajola vidriada. L'edificació aprofita la topografia del terreny, amb el cos del cup disposat vora el camí i el celler situat en un nivell més baix. La construcció de pedra amb obertures perfilades amb maó ceràmic. Es conserven les corresponents boixes per on buidava el vi dels cups per passar-lo a les bótes. Malauradament la teulada del recinte s'ha esfondrat.
