Sant Jaume de Puigdemàger

Els Prats de Rei

Número de fitxa: 08170-64
Àmbit: Patrimoni immoble
Tipologia: Jaciment arqueològic
Estil / època: Romànic Popular
Segle: XI-XII
Estat de conservació: Dolent
Notes de conservació: L'edifici té el sostre enfondrat i està en un estat ruïnós.
Protecció: Inexistent
Accés: Fàcil
Ús actual: Sense ús
Titularitat: Privada
Titular: Bisbat de Vic. Carrer del Cloquer, 5 (08500 Vic)
Fitxes associades:
[Puigdemàger](#)
Autor de la fitxa: Jordina Sales Carbonell
Data de registre de la fitxa: dj., 15/09/2016 - 02:00

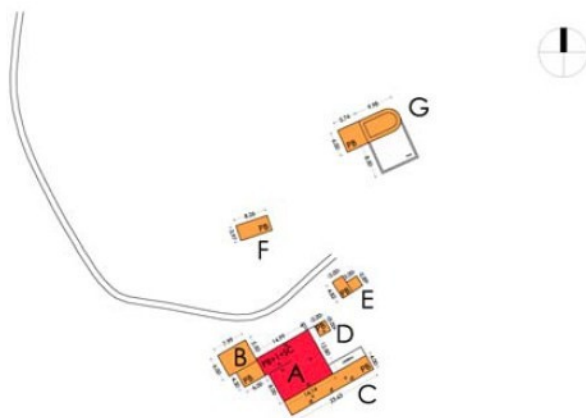
IMATGE 1: Croquis amb algunes de les restes constructives i cases avui ensorrades de Puigdemàger. Amb la lletra G, l'església de Sant Jaume, segons: Aim3 grup SL, 2015: fitxa M.25.
