Bec Eixut

Els Prats de Rei

Número de fitxa	08170-132
Àmbit:	Patrimoni immoble
Tipologia	Jaciment arqueològic
Estil / època:	Contemporani Popular
Segle	XIX
Estat de conservació	Dolent
Protecció	Inexistent
Accés	Fàcil
Ús actual:	Sense ús
Titularitat	Privada
Titular:	08169A002000070000IQ
Autoria de la fitxa	Jordina Sales Carbonell
Data de registre de la fitxa:	dv., 16/09/2016 - 02:00

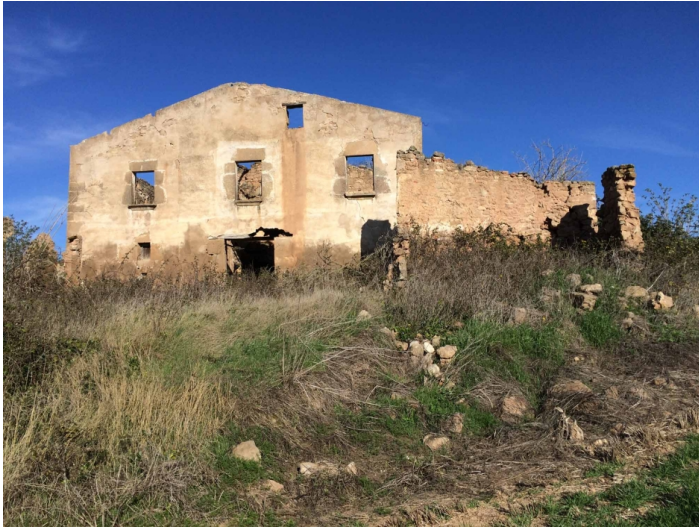
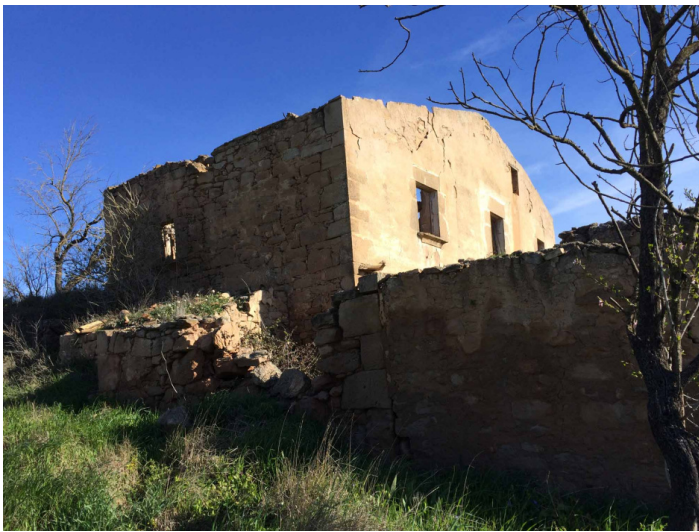
La componen un conjunt de volums, el principal dels quals consisteix en un edifici de planta rectangular, de 77 m² de volum, amb planta baixa, primer pis i golfes, que tindria coberta a dues vessants (actualment perduda però que tindria la caiguda a les façanes laterals) i amb la façana principal orientada al S-SE. Té la porta d'accés en posició central, tres grans finestres alineades horitzontalment i dos petits finestrons que trenquen la simetria natural de la façana. A aquest edifici principal se li annexen 4 volums més petits, i un cinquè volum es va construir aïllat a uns pocs metres al sud, també amb coberta de doble vessant avui desapareguda. Enmig de tots aquests espais, i just davant la façana principal de l'edifici gran o casa, hi havia l'era.

El gruix de la construcció de tots els volums és fet amb parament de pedra de mides irregulars i mal tallades, disposades mitjançant un sistema de filades també irregular. L'acabat final consistia en un arrebossat que està completament perdut en moltes de les restes dels murs. El conjunt es troba en un accelerat procés de degradació i apart d'haver perdut les cobertes de totes les estructures, moltes façanes estan també ja parcialment esfondrades.
