## Rellotge de sol de Can Cotis

Rellinars

**Número de fitxa** 08179 - 298  
**Àmbit:** Patrimoni immoble  
**Tipologia** Element arquitectònic  
**Estil / època:** Modern  
**Segle** XVIII  
**Estat de conservació** Dolent  
**Notes de conservació:** En el procés actual de restauració s'ha conservat el gnòmon i la porció de rellotge on surten les xifres però en cap cas s'ha preservat tot el quadrant, que s'ha mig tapat amb morter de ciment de manera força barroera.

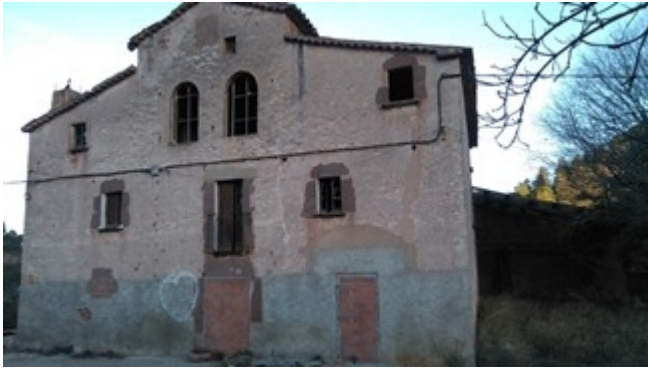
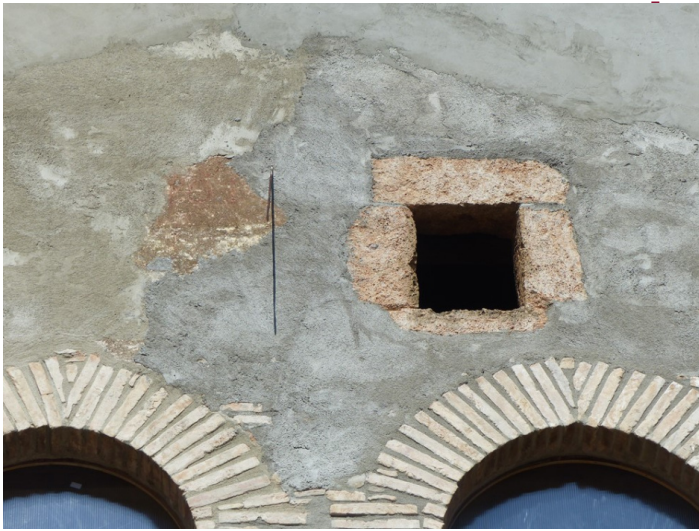
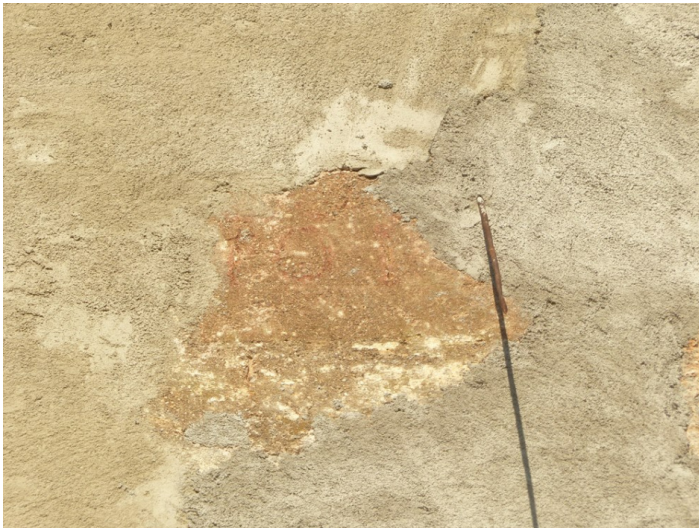
Can Cotis és una masia de planta basilical situada a tocar de la carretera B-122 de Castellbell i el Vilar a Rellinars, en el punt quilomètric, 17. El rellotge està situat a la façana orientada al sud. Es tracta d'un rellotge de matí, situat per sota mateix del carener, perpendicular a la façana principal. Està realitzat amb morter de calç i policromat. Es tracta d'un pla rectangular d'1,10 metres per 0,80 de costat aproximadament amb orientació sud. Al seu interior hi ha una doble circumferència de color vermellosa. De la part inferior neix el gnòmon, de vareta. Destaquen unes xifres en el mateix color que la sanefa situades a mà esquerra, immediatament per sota del gnòmon on a partir de filtres es pot llegir les xifres 10 / 1(1). Estan molt ben alineades.
