## Tina del Racó

Rellinars

**Número de fitxa** 08179 - 374  
**Àmbit:** Patrimoni immoble  
**Tipologia** Edifici  
**Estil / època:** Contemporani Modern Popular  
**Segle** XVIII-XX

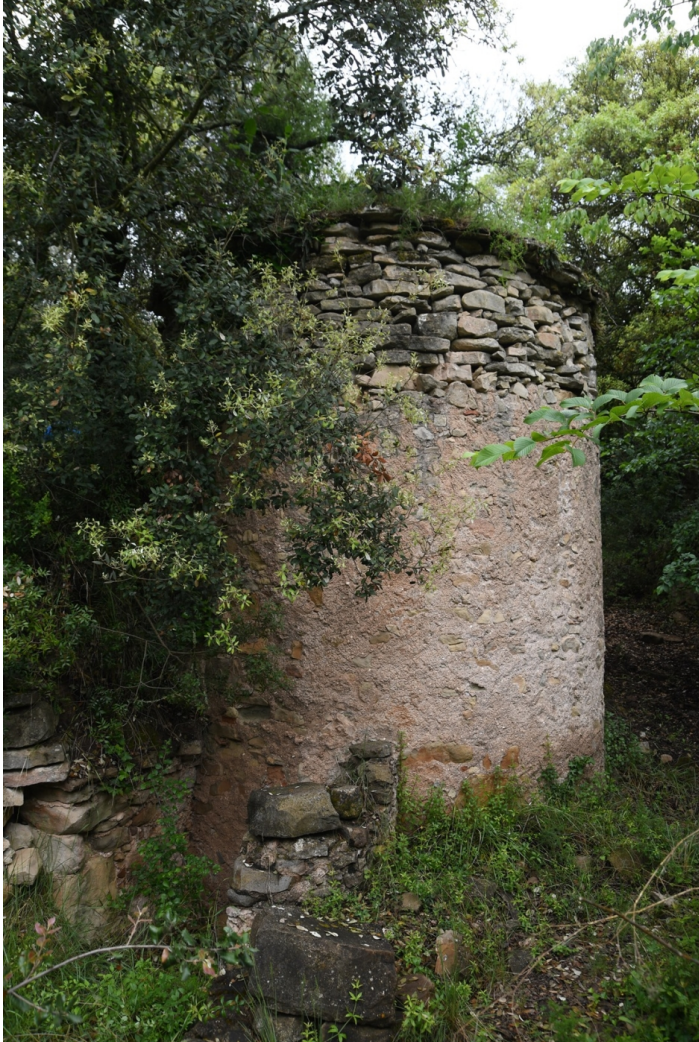
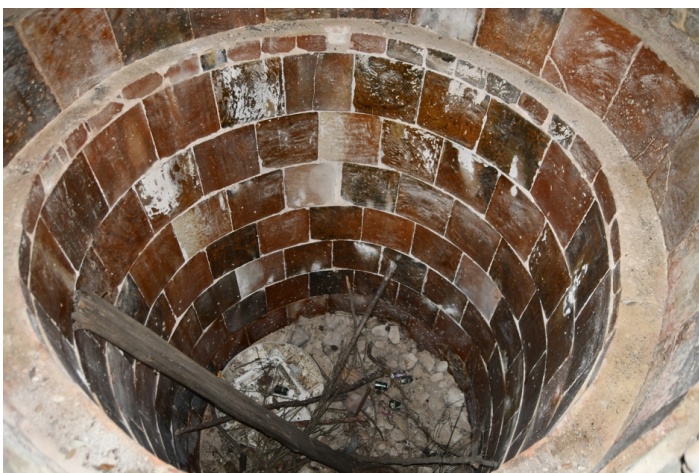
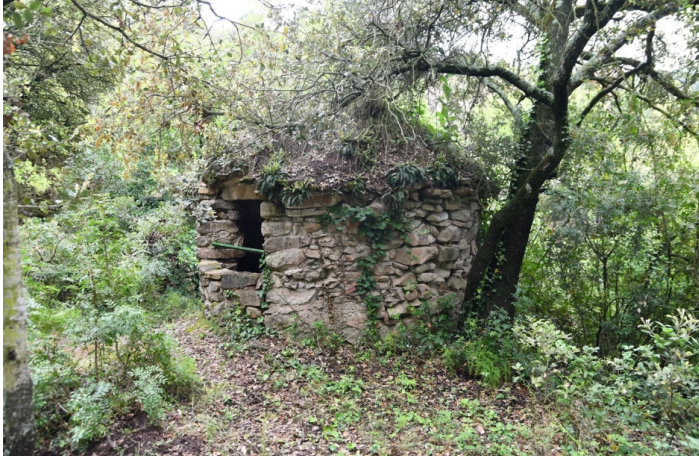
**Notes de conservació:** Malgrat mancar la protecció de la boixa, el seu estat de conservació és molt bo. Per a la seva preservació cal però amb caràcter urgent tallar el rebrot prim de l'alzina que creix a la part del darrera de la tina, perquè les arrels estan pressionant el mur exterior i una de les seves branques més potents està fent el mateix amb la coberta, posant en perill la seva estabilitat i pervivència. La presència d'una zona d'esbarjo i la manca de sensibilitat d'algunes persones, fa que al seu interior hi hagi llaunes de cervesa, rocs que en ser llençats han malmès els cairons i fins i tot hi ha una taula de plàstic.

La construcció és constituïda per una única tina de planta circular. Esta adossada a un marge aprofitant l'orografia del terreny. La part inferior dels murs es realitza amb pedra i morter de cal i presenta l'interior del dipòsit recobert de cairons, rajols de ceràmica envernissada, lleugerament corbats. La part superior dels murs són fets amb pedra sense material d'unió on es localitza l'entrada de la tina. Aquesta ha estat protegida per un muret de 0,60 m d'alçada i una barana metàl·lica collada als muntants directament amb morter de ciment. L'entrada consisteix en dos muntants verticals sobre els que reposa una sola llinda, plana. No es conserva ni la portella d'accés ni les frontisses on anava collada. Sobre els murs s'estén part del voladís, fet amb pedres més planeres, que tenen la funció d'evacuació de l'aigua de pluja, protegint els murs de possibles filtracions. La presència d'una branca d'alzina les està descalçant del seu emplaçament i les fa caure. La coberta és de falsa cúpula, realitza amb el mètode d'aproximació de filades, sobre la que s'estén, a l'exterior, una capa de terra i pedruscall amb presència de falzia i moltes degut a que és una zona ombrívola. A l'interior, sota la falsa cúpula no es conserva la bigueta encastada on s'hi lligava la corda i permetia als homes agafar-s'hi durant la trepitja del raïm. La caixa està situada a la part inferior de la tina, per sota del marge, però no és visible. De la barraca que la protegia en resten dos murets testimonials. Per a la construcció de la tina s'han emprat pedres extretes de la mateixa pedrera de la casa, molt a prop sense carejar. Però en conjunt, el seu estat de conservació és molt bo.
