## Cal Lloret

El Pla del Penedès

**Número de fitxa** 08164 - 32  
**Àmbit:** Patrimoni immoble  
**Tipologia** Edifici  
**Estil / època:** Contemporani Noucentisme Popular  
**Segle** XIX-XX  
**Estat de conservació** Bo  
**Protecció** Inexistent  
**Número inventari** 12116, IPAC  
**Generalitat i altres inventaris**  
**Accés** Fàcil  
**Ús actual:** Residencial  
**Titularitat** Privada  
**Titular:** 2360312CF9826S  
**Autoria de la fitxa** Josep Font i Piqueras  
**Data de registre de la fitxa:** ds., 15/04/2017 - 02:00

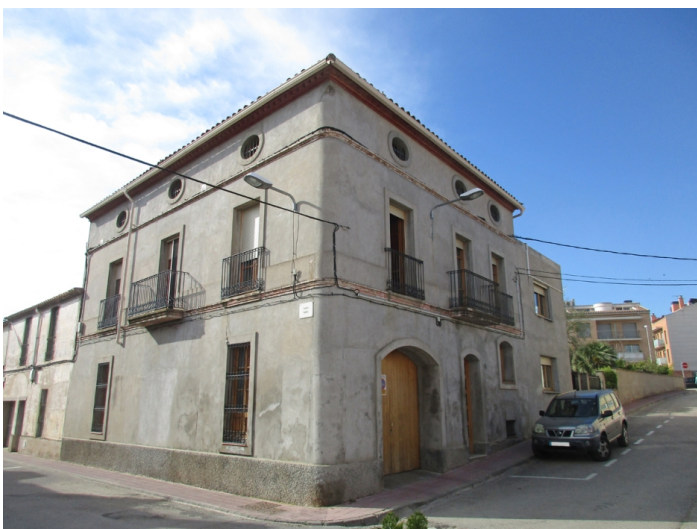
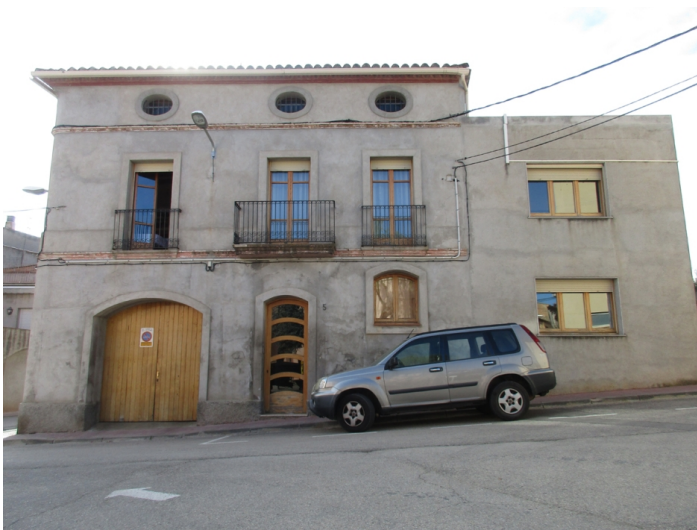
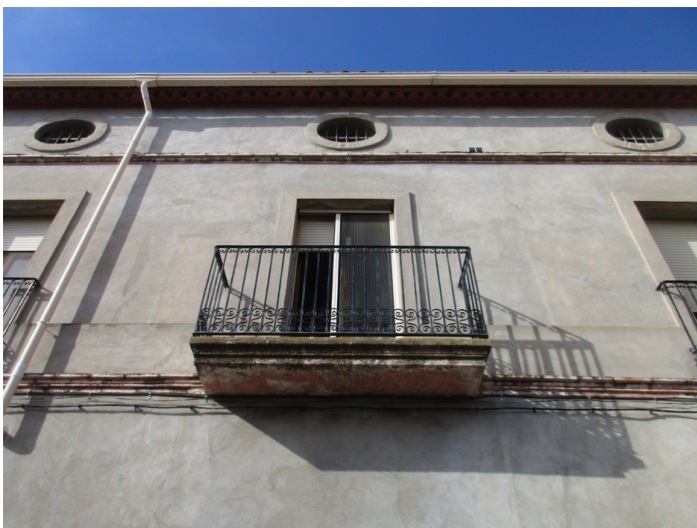
L'immoble és situat en el número 5 de la Plaça de Pau Fontanals, en el xamfrà entre els carrers de Sabanell i Vallès. Correspon a un edifici de planta lleugerament rectangular, de notables dimensions, aproximadament de 13 per 11 m. de façanes, compost per planta baixa, pis i planta sota coberta. L'immoble presenta característiques tradicionals de les cases populars del segle XIX, si bé amb recursos utilitzats també pel noucentisme (vases d'adorn, motllures), que li confereixen un estil popular benestant.

Hi destaca especialment les vases d'adorn en totes les obertures i els òculs oberts en la planta sota coberta. La façana ha estat reformada recentment, modificant parts importants de les façanes, com són els diversos antics accessos, d'acord amb el que s'observa en la fotografia de l'any 1980 inclosa en l'Inventari del patrimoni Arquitectònic de Catalunya (GENERALITAT DE CATALUNYA, 1985) i l'estat actual. En el moment de visitar l'edifici (març de 2017) les façanes es mantenen amb un arrebossat de ciment, recent, sense pintar.

La façana principal, on es situa l'accés, està encarada al nord-oest. Presenta tres eixos d'obertures oferint simetria al frontis. A la planta baixa, en l'eix oriental disposa d'un ampli accés, per vehicles, actualment d'arc escarser, però en la fotografia de 1980 s'observa l'accés amb llinda plana. Probablement aquest accés fou obert en una reforma anterior, potser a partir d'una antiga finestra, ja que l'existència d'aquesta correspondria a la composició de façana més habitual. A l'eix central hi ha la porta de vianants principal, centrada, d'arc escarser. Aquest accés també ha estat modificat, pel que es desprèn de la fotografia citada, doncs antigament era més alt i amb la fletxa de l'arc separada del propi accés per una llinda, elements avui desapareguts. El tercer eix antigament, també d'acord amb la fotografia, presentava un segon accés o finestra de gran alçada. La part superior d'aquesta obertura correspon actualment a una finestra, mentre que la part inferior ha estat tapiada i s'hi ha obert un finestró a la part inferior.

A la planta pis hi ha tres altes finestres, de llinda recta, la central és un balcó amb barana de ferro, mentre que les dels extrems són balconeres, també amb barana. Aquestes també han estat modificades, doncs les finestres laterals disposaven antigament de la part superior cegada, potser amb decoració esgrafiada.

A la planta sota coberta hi ha uniformement tres finestres oculars, el·líptiques, amb vasa d'adorn i reixat de ferro.

La façana oriental també ha sofert modificacions des de l'any 1980, doncs d'acord amb la fotografia esmentada, hi havia un ampli accés al centre, d'arc escarser, probablement amb porta de dues fulles, per a vehicles, avui dia completament tapiat i invisible. Flanquejant aquest accés hi havia dues finestres, de llinda recta, encara conservades. A les plantes pis i sota coberta aquesta façana disposa de la mateixa composició que la septentrional, és a dir amb un balcó central i dues finestres balconeres en els laterals, això en el primer pis, i de tres òculs el·líptics a la planta superior.

Destaca en la façana les dues motllures que assenyalen el sòl dels pisos, de pedra, amb bossellet, i el ràfec, de diversos nivells i arrencat sobre una motllura de filet.

En la coberta, de tres aigües, sembla existir un badalot. Pel sud, l'immoble fa mitgera amb un altre edifici del carrer Vallès, mentre que per l'oest, part posterior, s'hi ha afegit un volum que amaga l'antiga façana.
