## Resclosa de Can Serra de l'Església

El Pont de Vilomara i Rocafort

**Número de fitxa** 08182 - 299  
**Àmbit:** Patrimoni immoble  
**Tipologia** Obra civil  
**Estil / època:** Modern Contemporani Popular  
**Segle** XVII-XX  
**Estat de conservació** Dolent  
**Notes de conservació:** Només es veuen els forats excavats a la roca  
**Protecció** Inexistent  
**Accés** Fàcil  
**Ús actual:** Sense ús  
**Titularitat** Privada  
**Titular:** 08181A0010000100000OQ  
**Autoria de la fitxa** Jordi Montlló Bolart - Laura Bosch  
**Data de registre de la fitxa:** dt., 14/08/2018 - 02:00

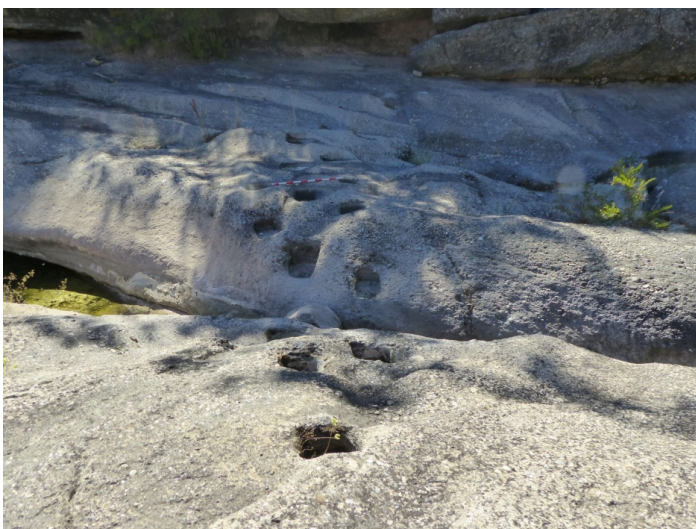
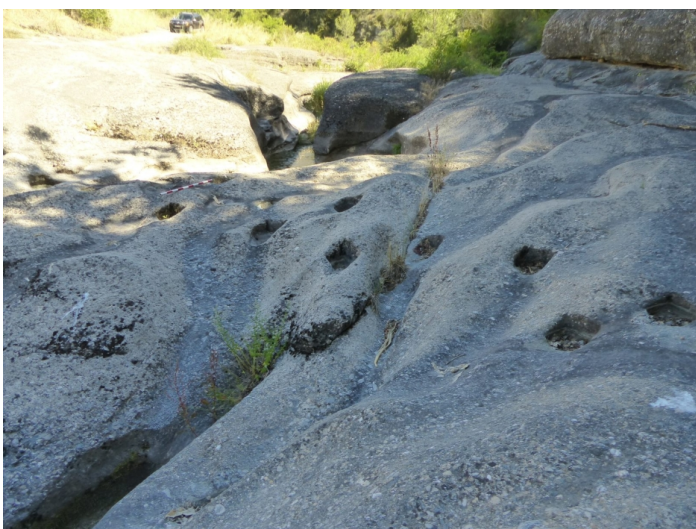
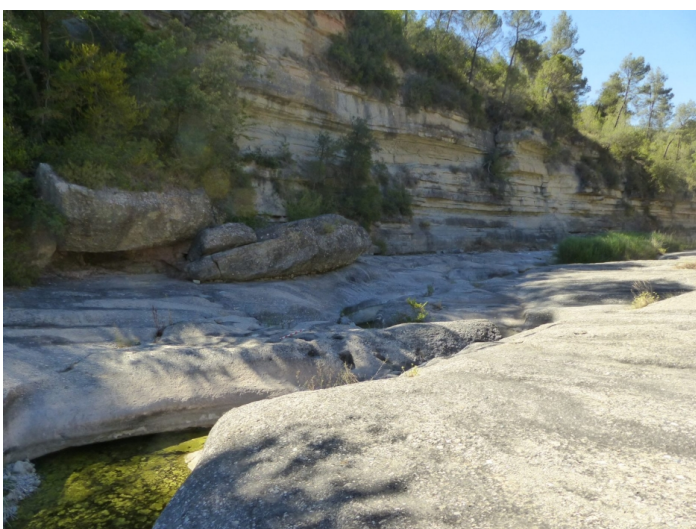
Restes de la resclosa de Can Serra de l'Església ubicades a la riera de Mura, en el seu pas per Rocafort. Es tracta de 20 forats excavats a la pedra, a banda i banda d'una fissura o escletxa d'uns dos metres de fondària, molt a prop de les restes d'una bauma obrada. Al costat dret de l'esquerra hi ha 5 forats i a l'altra 15. Tots tenen una estructura quadrada de 26 a 28 cm de costat per una profunditat de 30 cm. Al fons de cadascun d'aquests encaixos hi ha 9 forats (disposats en tres fileres de tres) simètrics, de 3,5 cm de diàmetre per 5 cm de fondària.
