Forns de can Calopa

Rubí

Número de fitxa 08184-227
Àmbit: Patrimoni immoble
Tipologia Element arquitectònic
Estil / època: Modern Contemporani Popular
Segle XVIII-XIX?
Estat de conservació Regular
Notes de conservació: El forn oest està deteriorat, molt erosionat a l'interior i el sostre ha caigut, no conservant-se part de l'arc. El forn est està millor conservat (MORO, 1990).

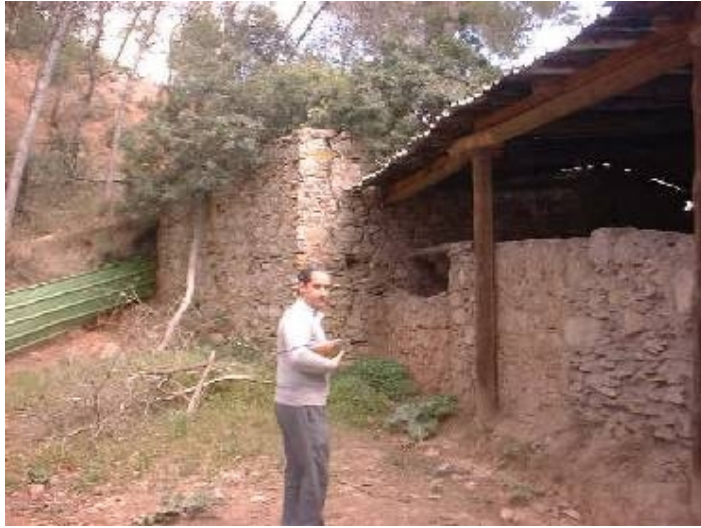
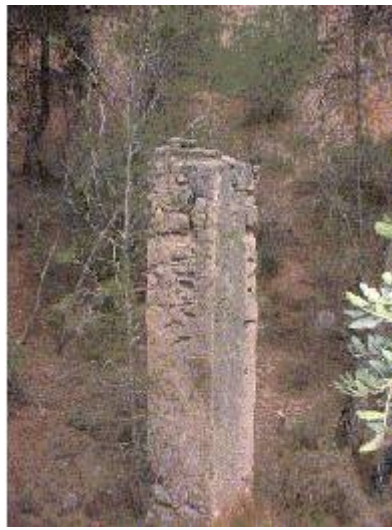
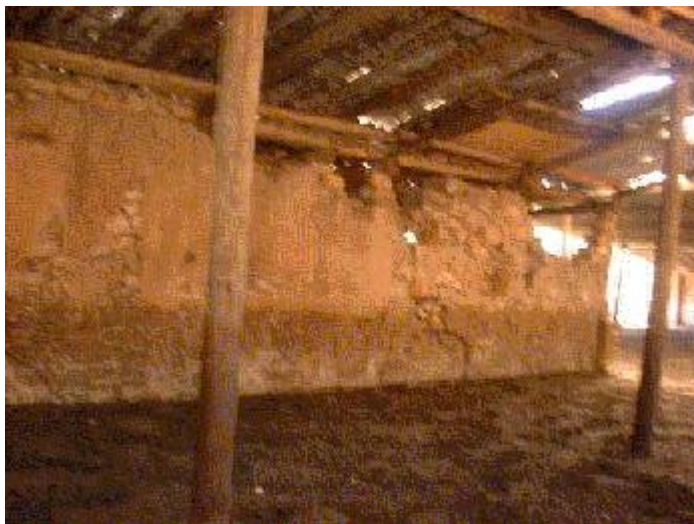
Al nord de la masia de can Calopa, en terrenys de guardar bestiar al costat del marge de la riera de Rubí, existeix un conjunt de construccions que corresponen a dependències relacionades amb dos forns. Es tracta d'estructures agafades amb morter i que delimiten dos espais interiors que formen un cos vertical amb obertura al sostre i una boca de mig punt realitzat amb totxos. L'interior del forn està constituït pel terreny natural. Semblaria poder-se relacionar amb una zona industrial i d'habitatge (MORO, 1990). Al davant de les estructures del forn, apareixen diverses estructures de magatzem i obrador que, actualment són utilitzades com a rafal per a ovelles. En aquest lloc es conserven parets d'un 2'50 metres d'alt. A la zona més muntanyosa es conserven pilars quadrangulars d'obra que deurien formar part de l'element sustentant d'algun tipus de cobert fet de materials peribles o una altra estructura de la que s'escapa la funcionalitat. (Informació oral i vista, F. Margenat, abril 2001)
