## Bardés

Sant Boi de Lluçanès

**Número de fitxa** 08201 - 11  
**Àmbit:** Patrimoni immoble  
**Tipologia** Edifici  
**Estil / època:** Modern  
**Segle** XVIII  
**Estat de conservació** Bo  
**Protecció** Legal  
**Observacions protecció:** Normes Subsidiàries de Planejament. 1993  
**Número inventari** Sí, IPA. 23601  
**Generalitat i altres inventaris**  
**Accés** Fàcil  
**Ús actual:** Residencial  
**Titularitat** Privada  
**Titular:** Ref. cad.: 011A00010  
**Autoria de la fitxa** Jordi Compte i Marta Homs  
**Data de registre de la fitxa:** dt., 23/09/2008 - 02:00

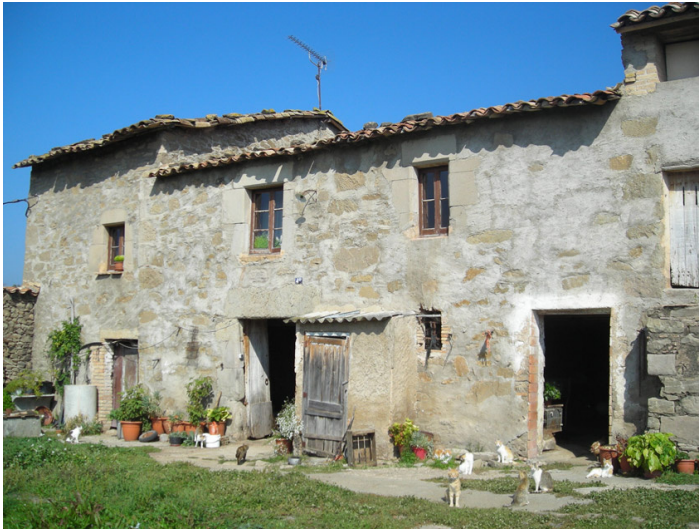
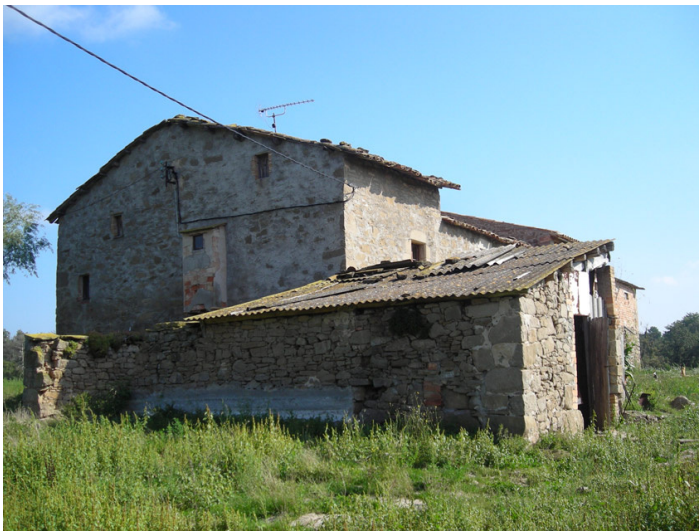
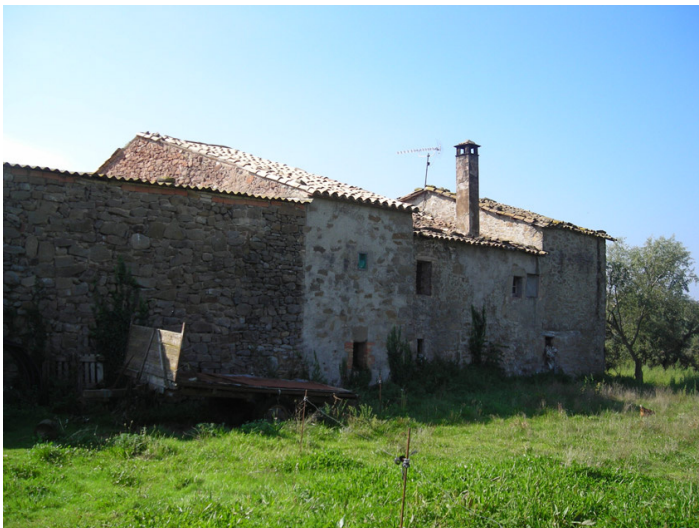
Es tracta d'una masia de mitjanes dimensions formada per diversos volums adossats de planta baixa i primer pis, amb diferents nivells de teulada i bastits amb murs de maçoneria de pedra arrebossats deixant alguns carreus a la vista, com les cantonades diferenciades amb carreus treballats. La teulada és de doble vessant amb aigües a les façanes principal i posterior.

La façana principal, orientada al sud, conté a nivell de planta baixa un portal emmarcat amb pedra bisellada, una porta emmarcada amb maó i llinda de fusta, una finestra emmarcada amb maó i una porta reformada amb maó, a més d'una petita estructura que sobresurt. Al primer pis hi ha tres finestres emmarcades amb pedra bisellada i una porta maó a l'extrem dret, a la que s'accedeix a través d'unes escales de pedra i obra. Just sota teulada hi ha una finestra emmarcada amb maó. A la dreta de la façana hi ha adossada la pallissa, bastida amb murs de maçoneria de pedra amb reformes d'obra vista. Conté un portal d'arc rebaixat emmarcat amb maó.

La façana est es troba dominada completament per la pallissa, que en aquesta façana conté una gran obertura reformada emmarcada amb brancals de maó.

La façana nord conté a nivell de planta baixa una finestra emmarcada amb monòlits de pedra treballada dues finestres emmarcades amb brancals de maó, una amb llinda de fusta i l'altra de pedra. Al primer pis hi ha quatre finestres, una de les quals emmarcada amb pedra bisellada.

La façana oest conté una estructura adossada a la meitat dreta que actualment es troba enderrocada. A nivell de primer pis hi ha una finestra emmarcada amb maó i llinda de fusta i una comuna d'obra, amb arrebossat escrostonat. Just sota teulada hi ha dues finestres emmarcades amb maó i llinda de fusta.
